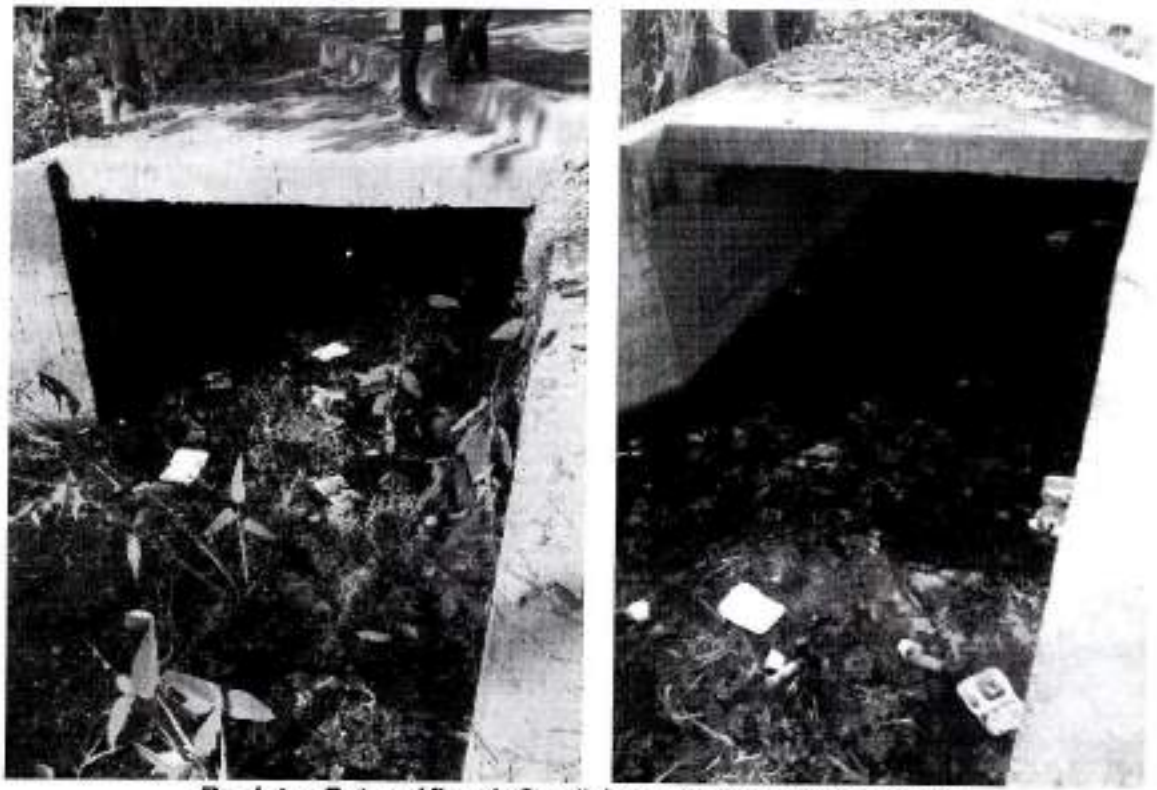
Registro Fotográfico 2. Condiciones Actuales Box Coulvert 2

Registro fotográfico 3. Condiciones actuales Box Coulvert 3

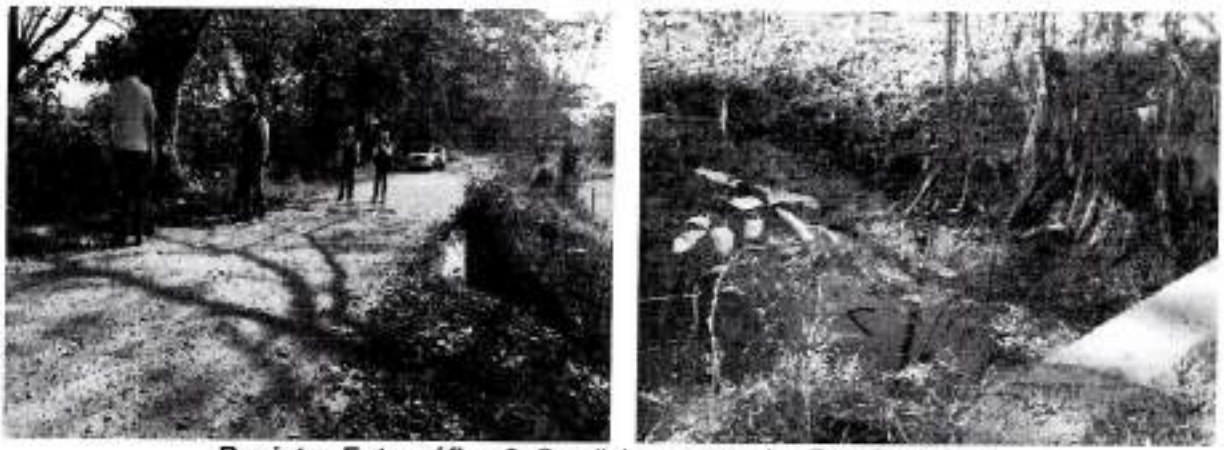
Registro Fotográfico 4. Condiciones actuales Box Coulvert

Registro Fotográfico 5. Condiciones actuales Box Coulvert 5

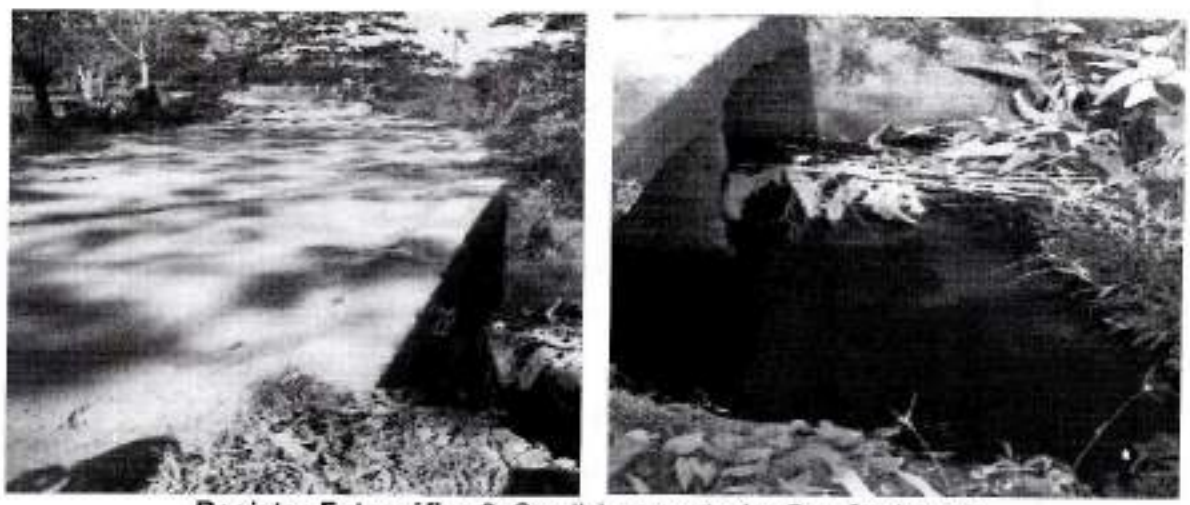
Registro Fotográfico 6. Condiciones actuales Box Coulvert 6

Registro fotográfico 7. Condiciones actuales Box Coulvert 7

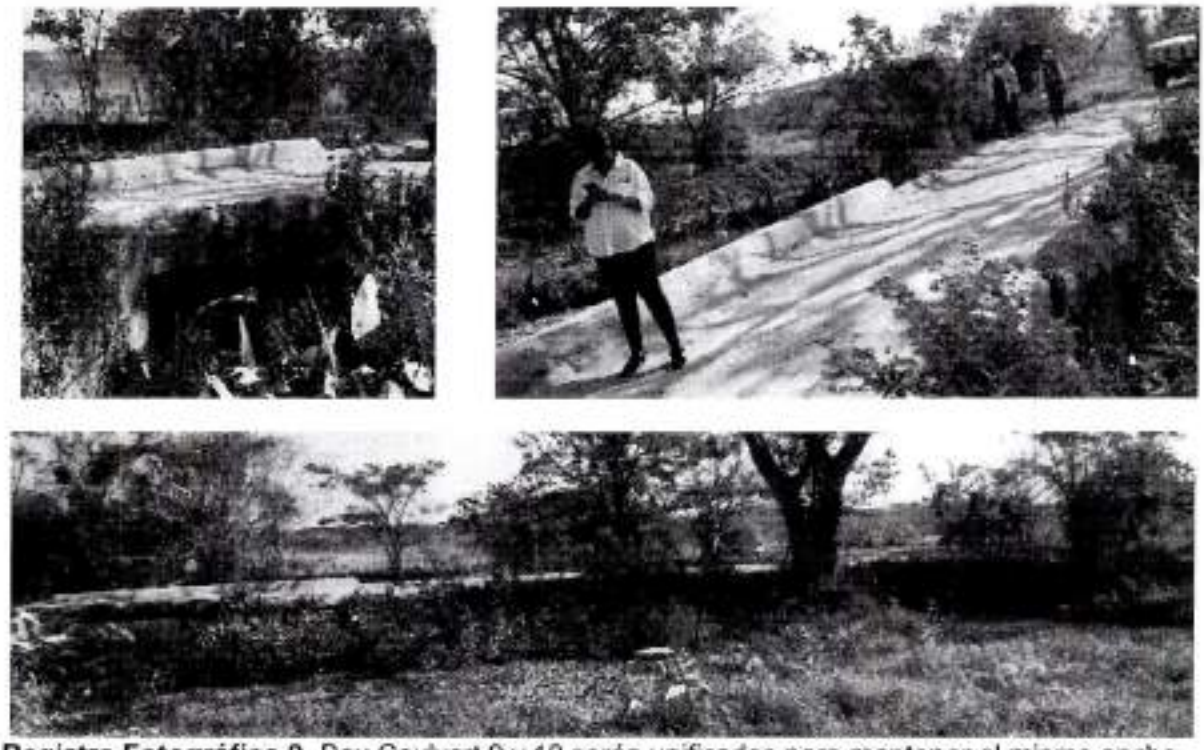
Registro Fotográfico 8. Condiciones actuales Box Coulvert 8

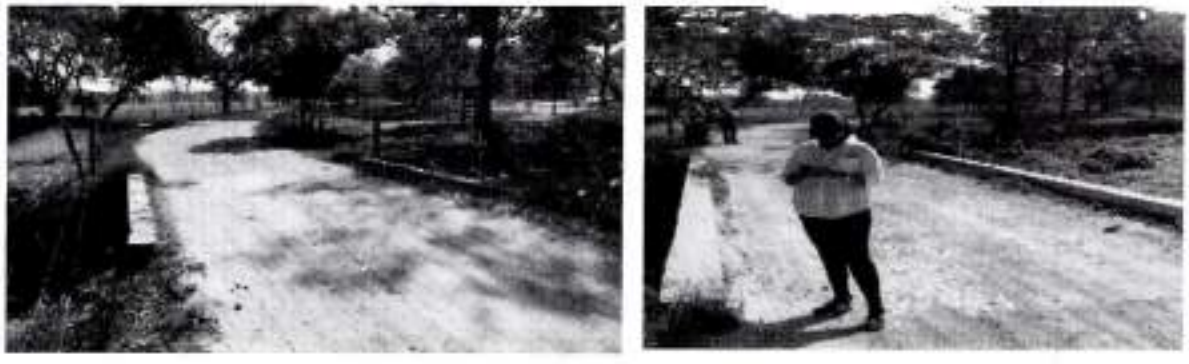
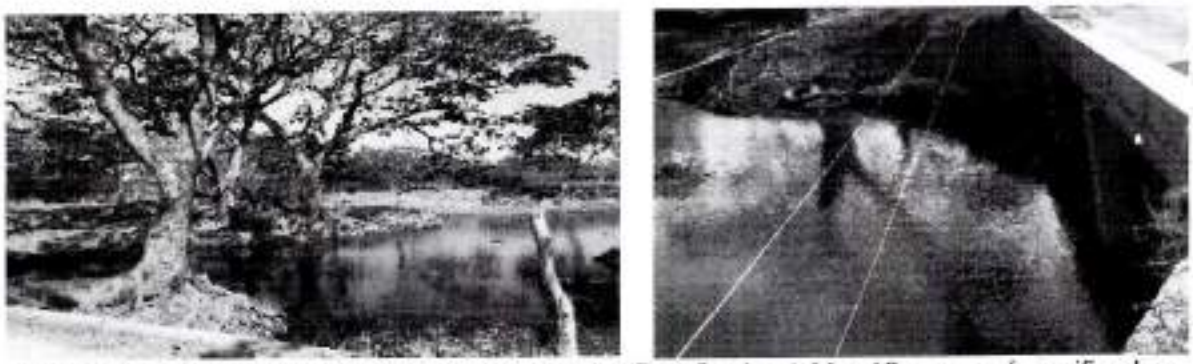
Registro Fotográfico 9. Box Coulvert 9 y 10 serán unificados para mantener el mismo ancho del cauce.

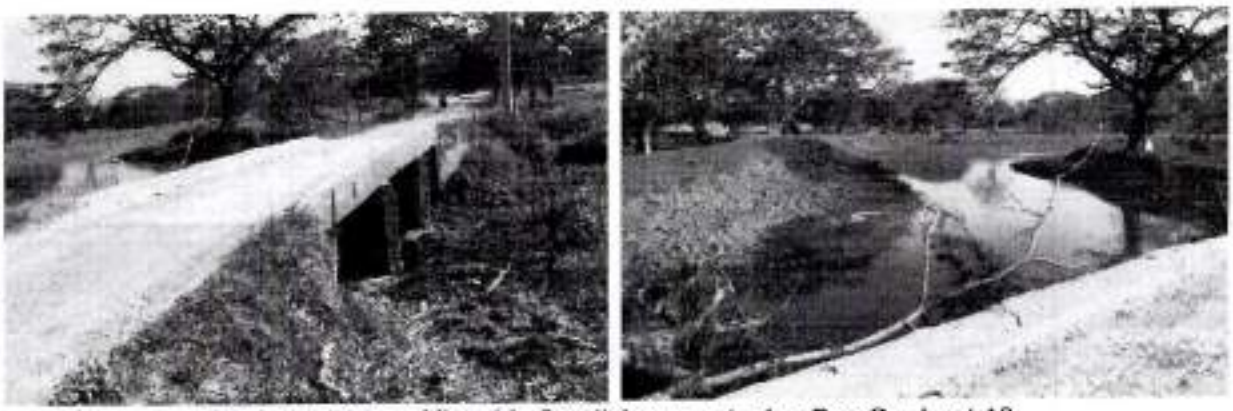
Registro Fotográfico 10. Condiciones actuales Box Coulvert 11 y 12 que serán unificados cerca con el fin de mantener el mismo ancho del cauce
