FORMATO	Código: F-INF-17
	Informe de Visita Técnica	Versión: 04 Fecha: 01/08/2018
		Página 1 de 4

Objeto de la visita: Evaluación para terminación de pavimentación

Lugar de desplazamiento: BARRIO LA ALAMEDA, MANZANA 3, CASA #1, PATIO BONITO ALTO DE LA CIUDAD DE ARMENIA

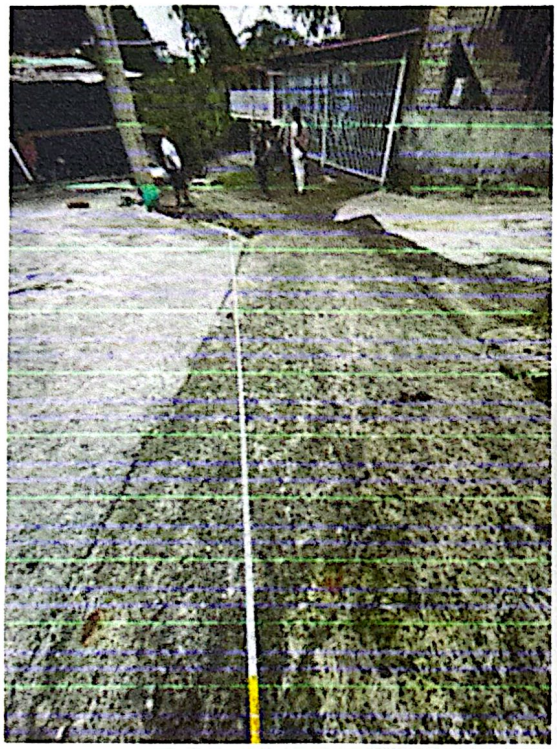
Durante la visita se evidenció que el tramo presenta condiciones mixtas en su superficie, las cuales se describen a continuación:

Existen sectores que ya cuentan con pavimentación en concreto, en condiciones variables.
Se identifican áreas con presencia de material pétreo (piedra) sin tratamiento estructural definido.
Se observan zonas con cobertura vegetal (pasto), lo que indica ausencia de intervención o deterioro del tramo.

Estas condiciones reflejan una vía parcialmente intervenida, que requiere unificación estructural para garantizar su funcionalidad y durabilidad.

Realizar limpieza y retiro de material vegetal (pasto) en las zonas no intervenidas.
Ejecutar excavación y conformación de subrasante en los tramos con piedra suelta o terreno natural.
Garantizar una adecuada compactación del terreno antes de colocar capas estructurales.
Instalar correctamente las capas de subbase y base granular para asegurar estabilidad.
Verificar el estado del concreto existente y determinar si requiere reparación o demolición parcial.
Implementar un adecuado sistema de drenaje, si se evidencian problemas de escorrentía.
Utilizar concreto con la resistencia adecuada según normatividad (ej. 3000 psi o según diseño).
Asegurar juntas de dilatación para evitar fisuras futuras.
