FORMATO	Código: F-INF-16
QUINDIO 1966	Registro de visita	Versión: 08 Fecha: 15/02/2022
		Página 1 de 3

FECHA DE VISITA :		7 de abril de 2026
OBJETO DE LA SOLICITUD:		Evaluacion para terminacion de pavimentacion
LOCALIZACION / MUNICIPIO :		Armenia, Quindio
FUNCIONARIO QUE REALIZA LA VISITA:		Juliana Cotaro R - Juan Miguel Arias
CONTACTO	NOMBRE:	Sandra Liliana Mesa
	DIRECCIÓN:	Barrio la alameda manzana 3 Casa # 1. Pablo bonito
	TELÉFONO:	3052346850
	Email:	Sandramesa432@gmail.com.

Realizar la inspeccion tecnica del area con el fin de identificar el estado actual de la via pavimentacion y levantar un listado preliminar de materiales.

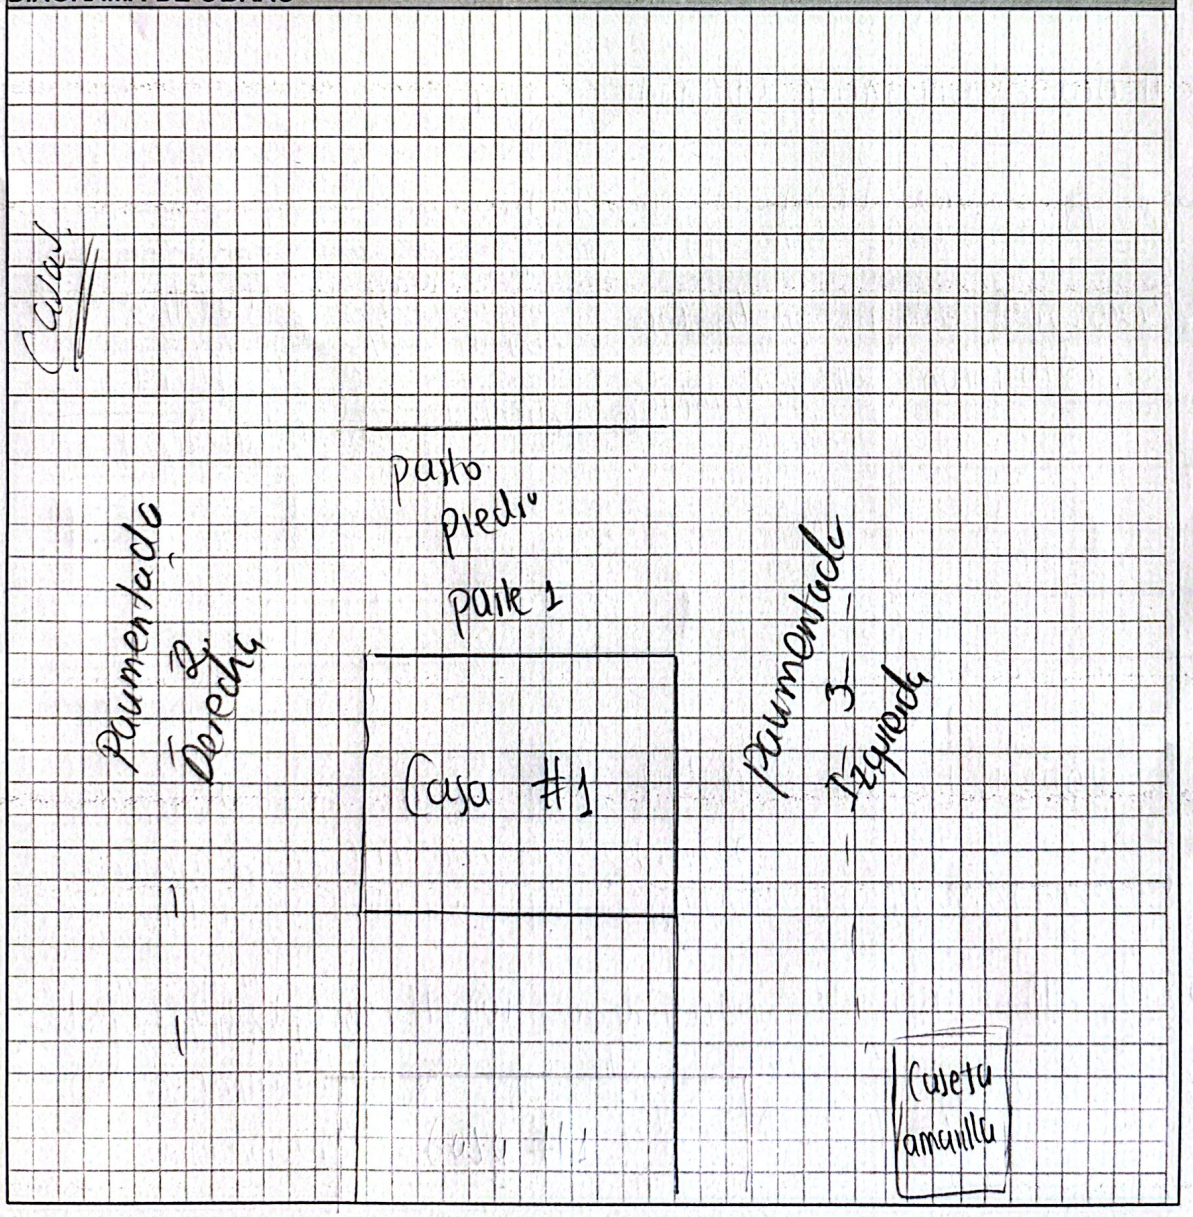
DIAGRAMA DE OBRAS

Durante la visita se evidencio que el tramo presenta condiciones mixtas en su superficie:

- Existen sectores que ya cuentan con pavimentacion en concreto.
- se identifican areas con presencia de material pétreo (piedra) sin tratamiento estructural definido
- se observan zonas con cobertura vegetal.

- Realizar limpieza y retiro de material vegetal.
- Ejecutar excavacion y conformacion de subrasante en los tramos de piedra.
- Realizar una adecuada compactacion del terreno
- verificar el estado del concreto existente
