REVISIÓN SISTEMA SEPTICO, SEDES EDUCATIVAS RURALES DEL QUINDIO.

FORMATO	Código: F-INF-17
QUINDIO 1966	**Informe de Visita Técnica**	Versión: 04 Fecha: 01/08/2018
		Página 1 de 5

Objeto de la visita: Apoyo a visita técnica Sistemas Sépticos

Lugar de desplazamiento: Institución Educativa Marco Fidel Suarez
***SEDE ANTONIO NARIÑO*– MONTENEGRO**
CORREGIMIENTO PUEBLO TAPADO.

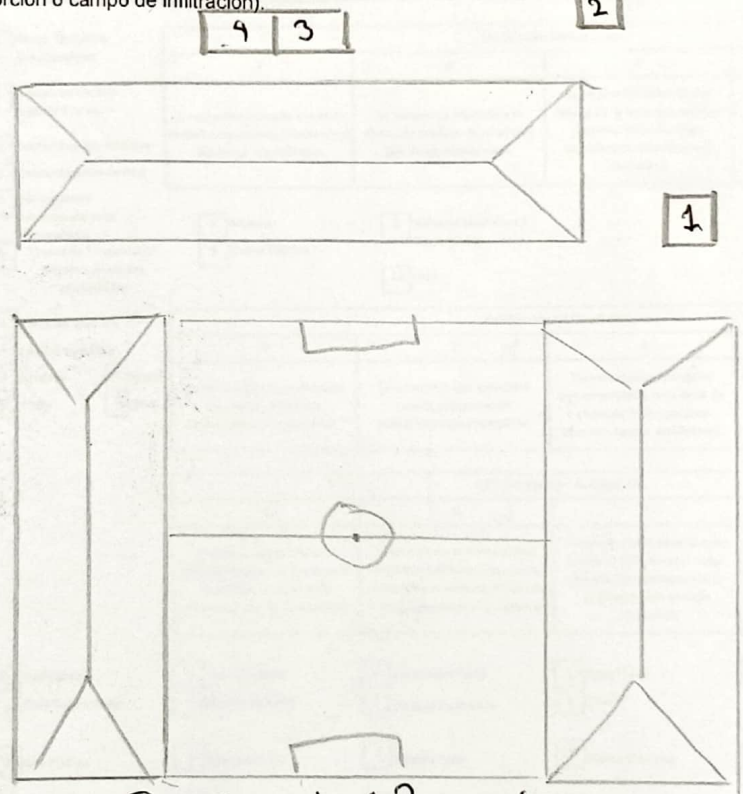
13. EL POZO DE ABSORCION FUNCIONA SI X , NO _____, BREVE DESCRIPCION (ejemplo, no se encuentra colmatado, los líquidos tienen poca altura en el pozo, no se tiene acceso al pozo, el pozo colapso)
