FORMATO	Código: F-INF-16
QUINDIO 1966	Registro de visita	Versión: 08 Fecha: 15/02/2022
		Página 1 de 3

REVISIÓN SISTEMA SEPTICO, SEDES EDUCATIVAS RURALES DEL QUINDIO.

FORMATO	Código: F-INF-17
	Informe de Visita Técnica	Versión: 04 Fecha: 01/08/2018
		Página 1 de 4

Objeto de la visita: Apoyo a visita Técnica Sistemas sépticos

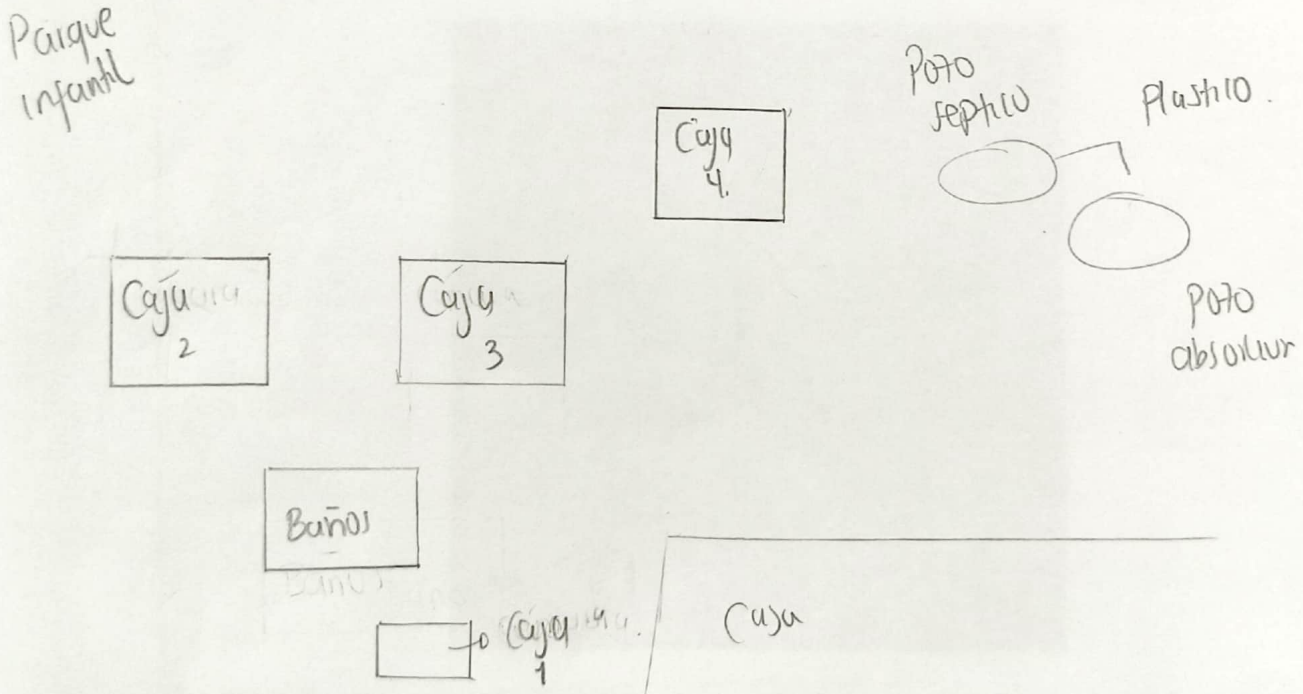
El poto estaba colmatado y el tanque de absorción, la (caja) eltan para mantenimiento preventivo
