FECHA DE VISITA :		26 de marzo de 2026
OBJETO DE LA SOLICITUD:		Revisión del sistema septico
LOCALIZACION / MUNICIPIO :		Montenegro - Sede El Castillo
FUNCIONARIO QUE REALIZA LA VISITA:		Yonatan Montes - Juliana Cataño - Mateo Garcia
CONTACTO	NOMBRE:	Jose Eduardo Montoya Cifuentes
	DIRECCIÓN:	vereda Calle larga
	TELÉFONO:	3127151938
	Email:	Comufes 70@gmail.com

REVISIÓN SISTEMA SEPTICO, SEDES EDUCATIVAS RURALES DEL QUINDIO. El castillo

FORMATO	Código: F-INF-17
QUINDIO 1966	**Informe de Visita Técnica**	Versión: 04 Fecha: 01/08/2018
		Página 1 de 3

Lugar de desplazamiento: **SEDE EL CASTILLO - MONTENEGRO**
A petición: José Eduardo Montoya Cifuentes
Rector.

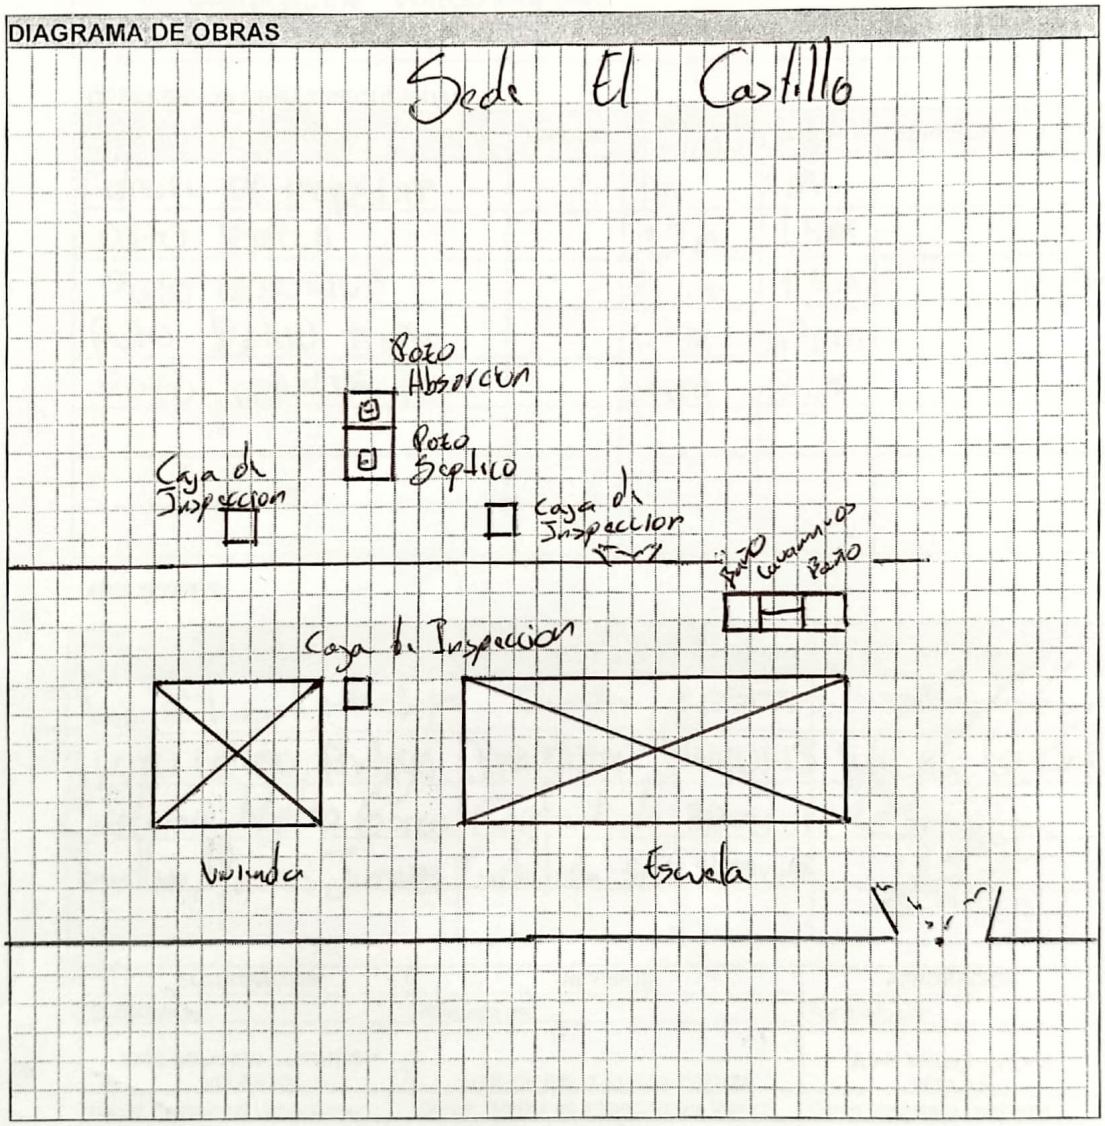
DIAGRAMA DE OBRAS

Se identificó que los Componentes del sistema septico estan construidos en concreto
se logró ubicar una caja de Inspección la cual se encontró en buen estado y limpia.
Tambien el pozo de absorción que no presenta afectaciones visibles y el pozo septico a media altura.

-Se recomienda mantener limpia la zona y realizar inspecciones periodicas para su adecuado funcionamiento.
-Se sugiere cubrir la tampa de grasas ya que es un componente fundamental

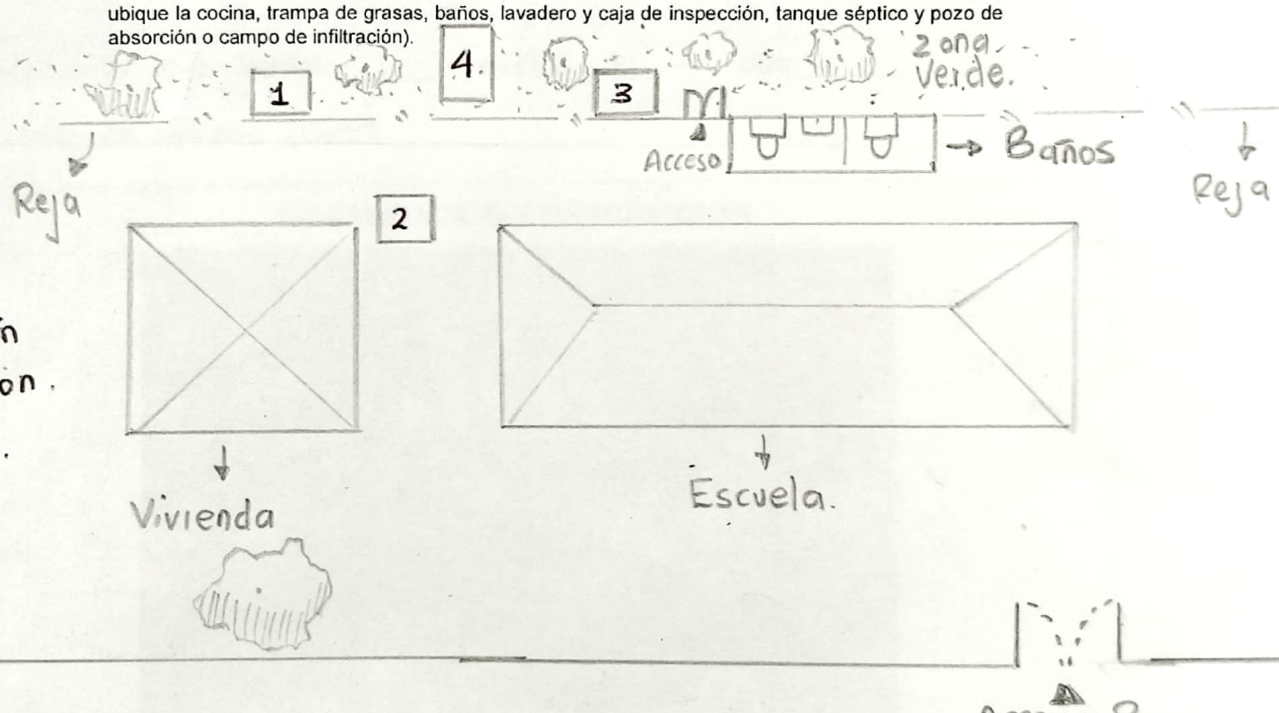
13. EL POZO DE ABSORCION FUNCIONA SI X , NO ____, BREVE DESCRIPCION (ejemplo, no se encuentra colmatado, los líquidos tienen poca altura en el pozo, no se tiene acceso al pozo, el pozo colapso)

El pozo tenia los liquidos a media altura
