se efectuo la cita tecnica a la sede manuel Mejia, ubicado en la vereda El curio, con el fin de realizar la revision del sistema septico existente

REVISIÓN SISTEMA SEPTICO, SEDES EDUCATIVAS RURALES DEL QUINDIO.

Objeto de la visita: Apoyo a visita Técnica Sistemas sépticos.

Lugar de desplazamiento: **SEDE MANUEL MEJIA - MONTENEGRO**
A petición: José Eduardo Montoya Cifuentes
Rector.

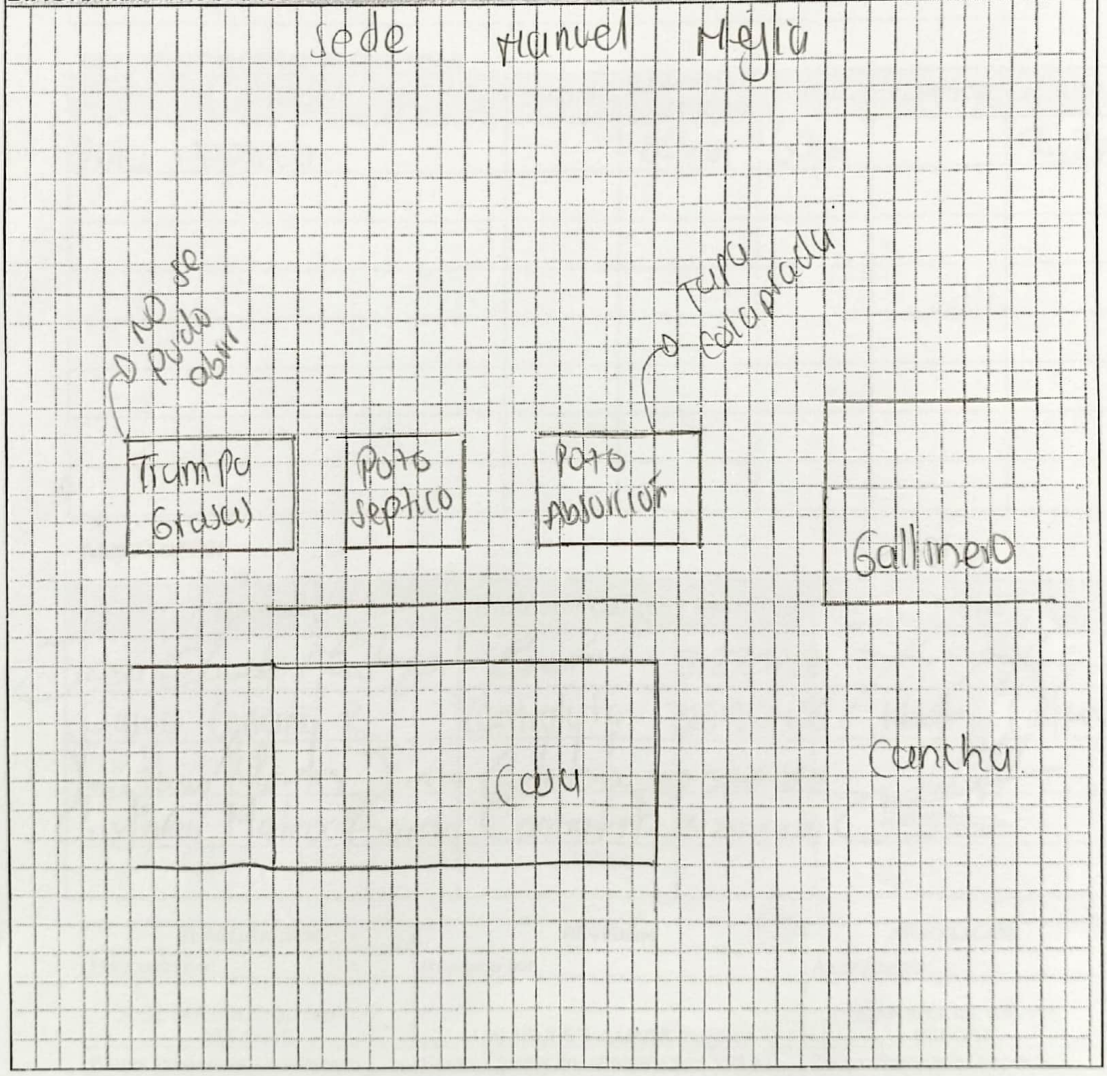
DIAGRAMA DE OBRAS

Durante la inspeccion, se presento un mayor grado de complejidad en comparacion con otras, debido a la dificultad Para la identificacion de los componentes del sistema septico. se logro mediante labores de excavacion y estaba en estado de colmatacion, no esta funcionando de manera adecuada.

CONCEPTO TECNICO DE VIABILIDAD Y/O RECOMENDACIONES GENERALES
-se recomienda de manera preventiva el mantenimiento Limpieza y vaciado del pozo septico. - se sugiere llevar a cabo una inspección más detallada, y tener limpieza constante. para el mantenimiento.

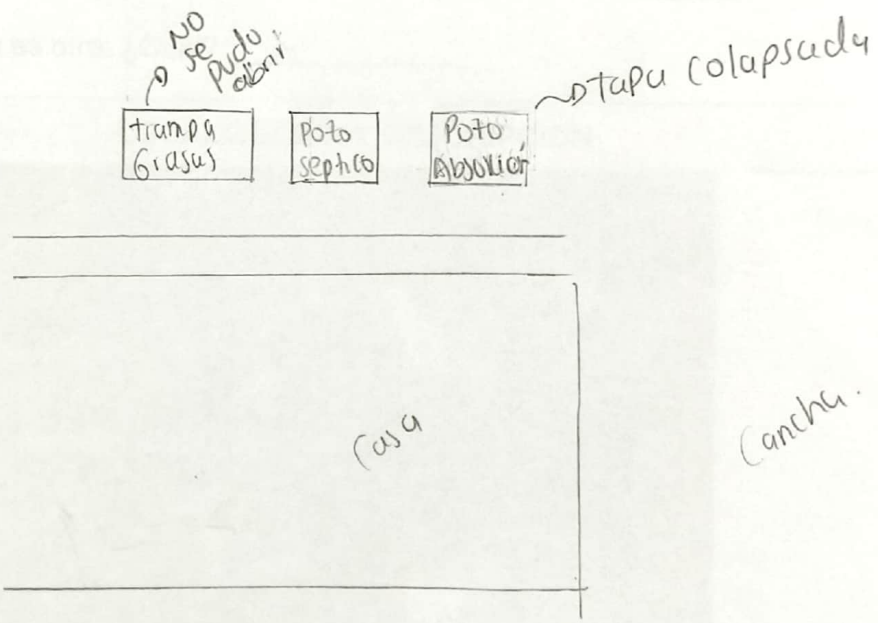
El poto se encuentra colmatado, esta type: lleno, necesita mantenimiento, la trampa no se pudo abrir y el poto de absorción estaba colapsada.
