Se realiza la visita Tecnica a la sede Risaralda de la Institucion educativa Mario fidel Suarez, con el fin de realizar la revision del Sistema septico existente

REVISIÓN SISTEMA SEPTICO, SEDES EDUCATIVAS RURALES DEL QUINDIO. vereda Risaralda

Objeto de la visita: Revisión del sistema séptico

Lugar de desplazamiento: SEDE RISARALDA - MONTENEGRO

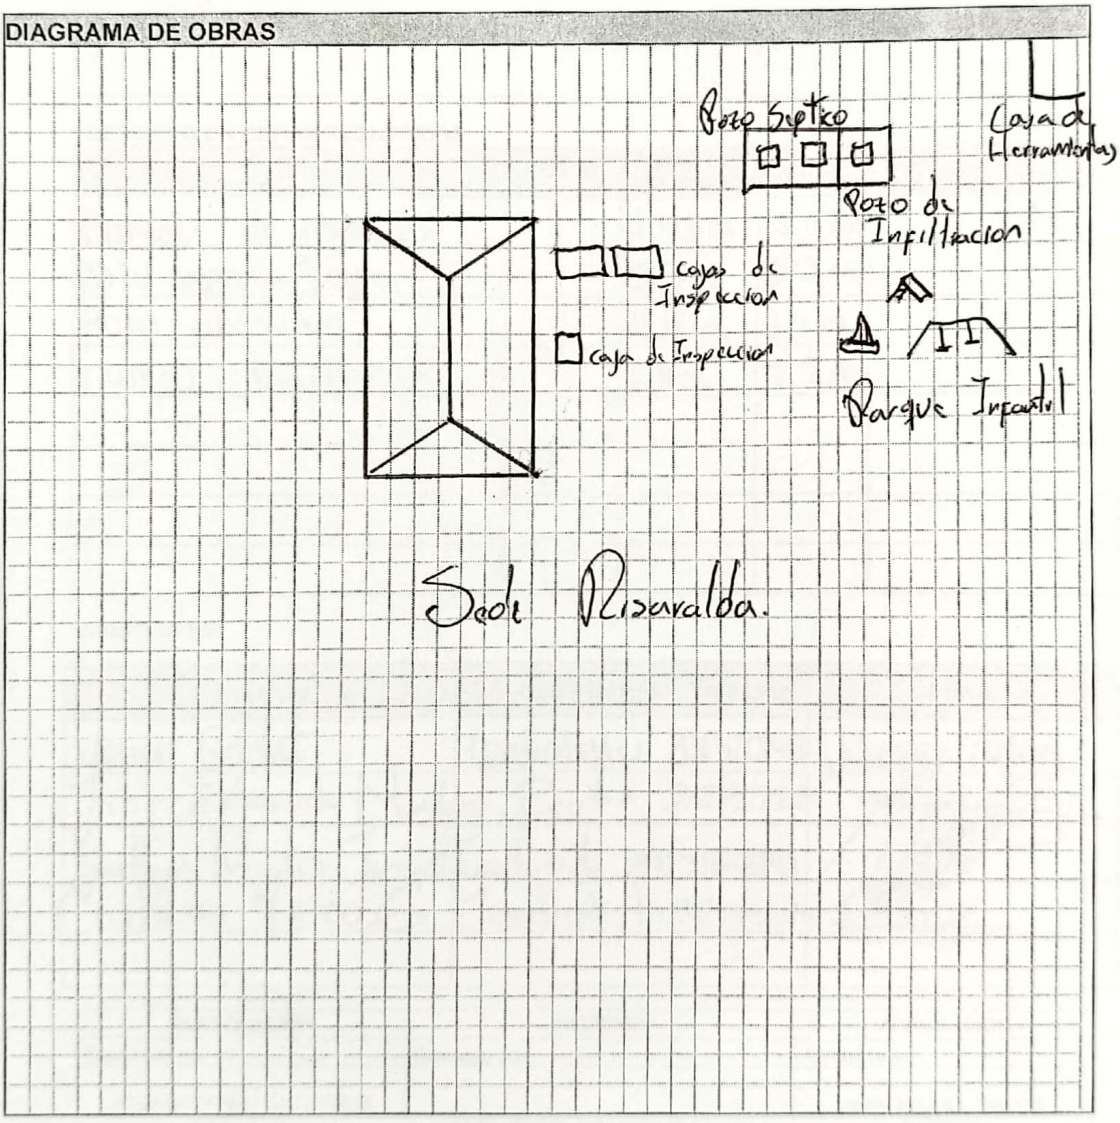
DIAGRAMA DE OBRAS

Durante la inspeccion en sitio en horas de la mañana se logro identificar la ubicacion de 2 camaras de inspeccion, de las cuales se realizó la apertura de una de ellas, y el pozo de absorcion y campo de infiltracion, las cuales no presentan condiciones de colmatacion, pero no fue Posible ubicar la trampa de grasas.

CONCEPTO TECNICO DE VIABILIDAD Y/O RECOMENDACIONES GENERALES
- Se recomienda mantener despejadas las tapas de las cámaras, Pozos, debido a que toca realizar excavaciones y retirar vegetación. - Se sugiere realizar la ubicación de la trampa de grasa para su adecuado mantenimiento.

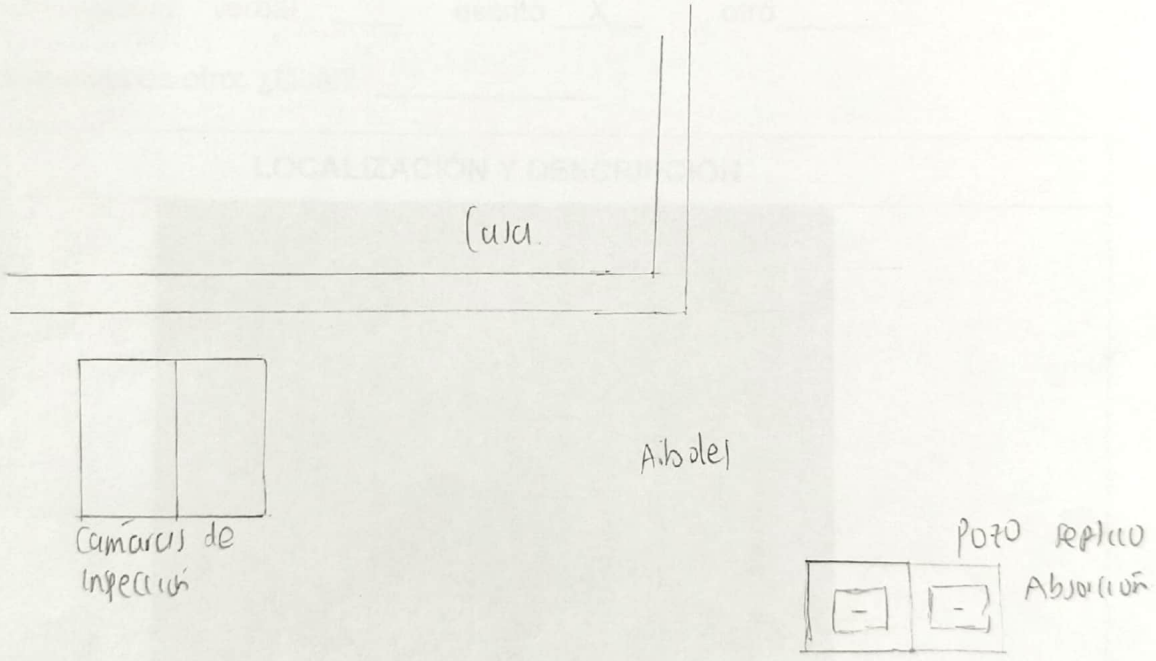
no se encuentra colmatado, la altura del pozo es de 3m, y se tiene acceso
