INFORME MENSUAL DE INTERVENTORÍA No. 57

PERIODO: 01 DE FEBRERO A 28 DE FEBRERO DE 2026

CONTRATO No. 1002 de 2021

“INTERVENTORÍA PARA LAS OBRAS DE MEJORAMIENTO, MANTENIMIENTO,GESTIÓN PREDIAL, SOCIAL Y AMBIENTAL SOSTENIBLE DE LA CONEXIÓN TRONCAL CENTRAL DEL NORTE (LOS CUROS - MÁLAGA), EN EL DEPARTAMENTO DE SANTANDER, EN MARCO DE LA REACTIVACIÓN ECONÓMICA, MEDIANTE EL PROGRAMA DE OBRA PÚBLICA "VÍAS PARA LA LEGALIDAD Y LA REACTIVACIÓN VISIÓN 2030". MÓDULO 1.

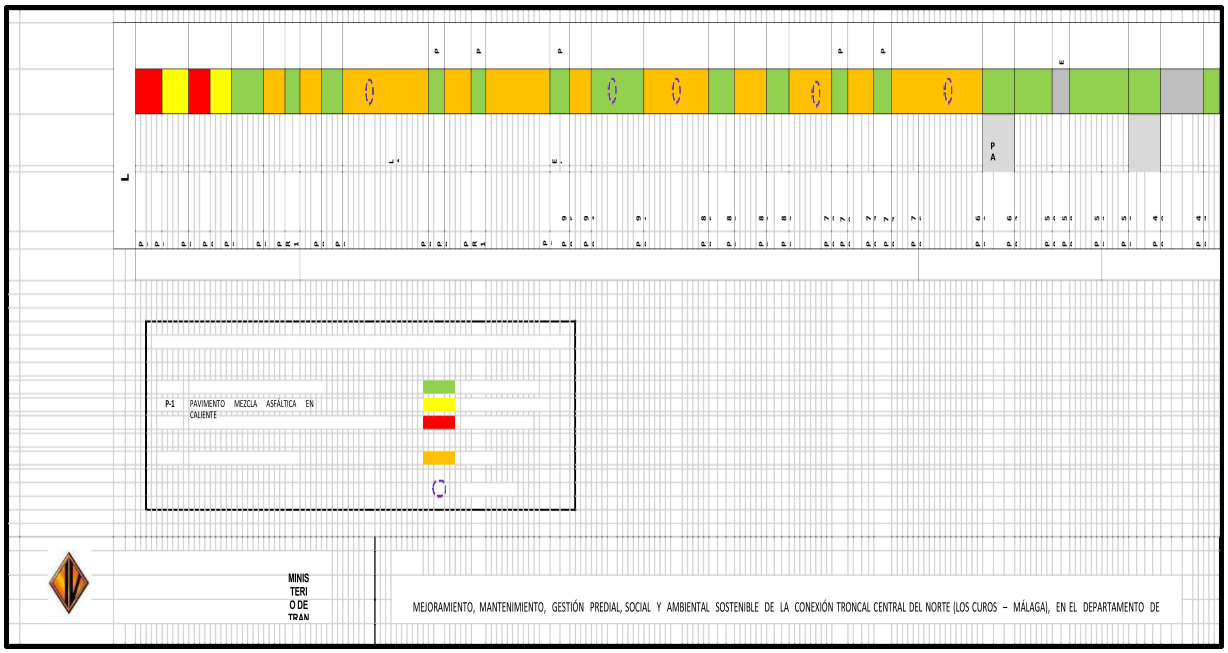
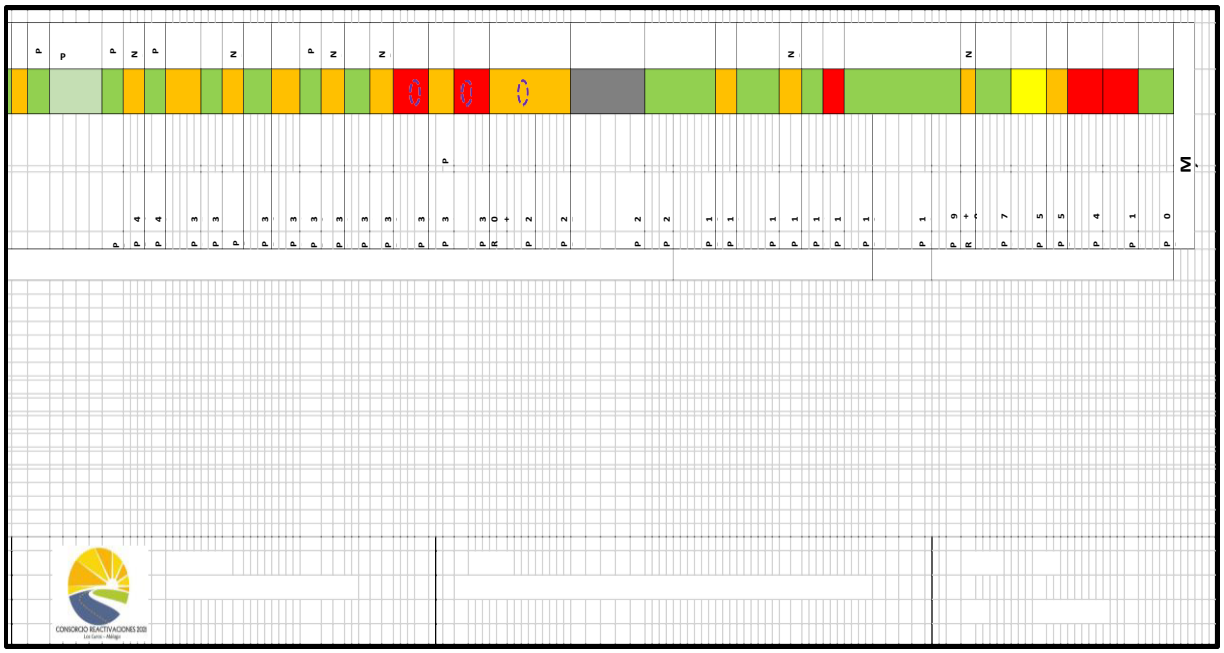
En la siguiente figura se observa el estado inicial de la vía, julio de 2021.

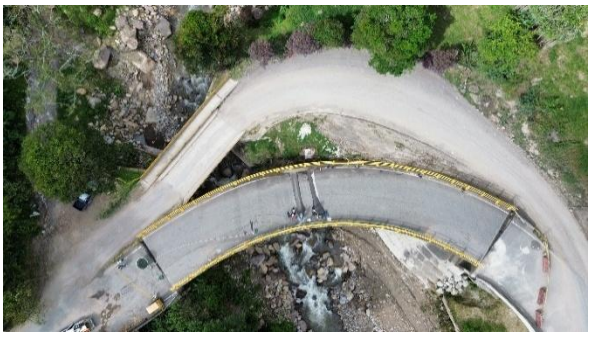
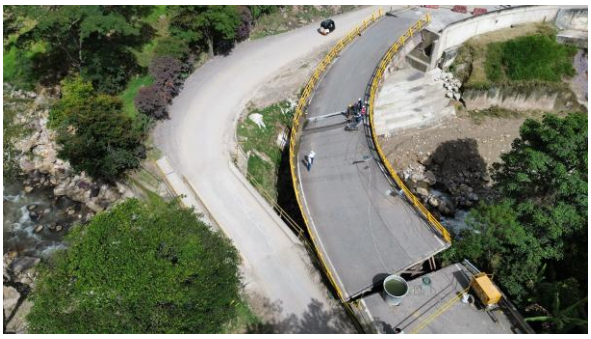
- Reposicionamiento de la estructura
- Actualmente está en estudios y diseños losa y estructura metálica y análisis y modelamiento de la estructura que permita garantizar la integridad de la estructura asimismo condiciones seguras para la puesta en servicio.

ACTIVIDAD	AVANCE
Mitigación	100%
Demolición de la losa	100%
Gateo	100%
Repotenciación	95%
Estudios y Diseños	90%

(Fecha de foto: 15/02/2026) (Durante)

(Fecha: 15/06/2025) (Antes)

(Fecha: 15/02/2026) (Después)

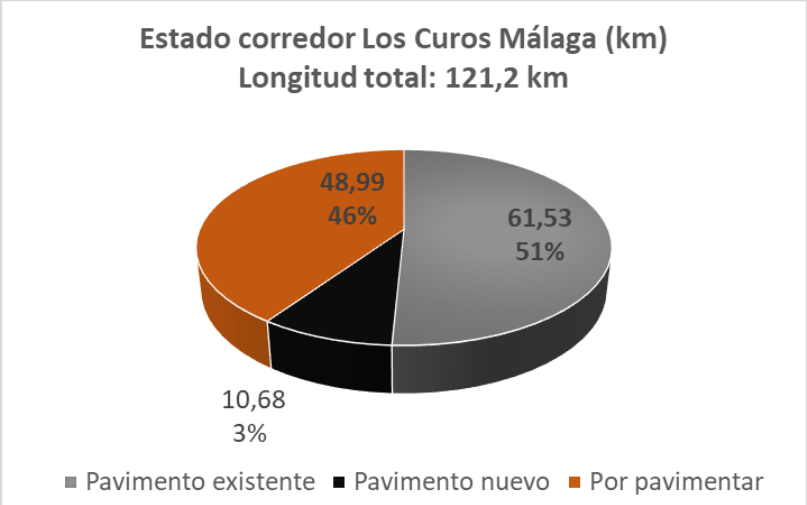
Estado de la pavimentación del corredor Los Curos – Málaga

TABLA 6. Avance de la pavimentación del corredor Málaga – Curos

METAS FÍSICAS	AVANCE ACUMULADO
Mejoramiento del corredor (pavimentación)	10,68 Km
Mantenimiento de la vía en afirmado	50 Km
Mantenimiento a la señalización del corredor	60 Km
Sitio crítico La Judía	Atendido
Sitio crítico Pangote	30,0%
Sitio critico PR71+688 – PR71+740	37%
Atención a emergencias	(PR111, El Canelo -PR88, Puente Chimpatá-PR94, El Tope-PR95, Puente Salaboga, PR32, PR51+200, PR79+480, PR88+490)
Remoción de derrumbe	69.849 m3
