INFORME DE SUPERVISION Y ACTA DE PAGO No 1

TALLER INDUSTRIAL MECANIZADOS GALLEGOS S.A.S. NIT: 901141394-1
FECHA: 23 de Diciembre de 2025 **REF:** INFORME DE AVANCE TÉCNICO – DIAGNÓSTICO INTEGRAL DE FLOTA Y MANTENIMIENTO CORRECTIVO/PREVENTIVO.

ASUNTO: Presentación de hallazgos preliminares, estado de intervenciones críticas y avance en el levantamiento de inventario de maquinaria.

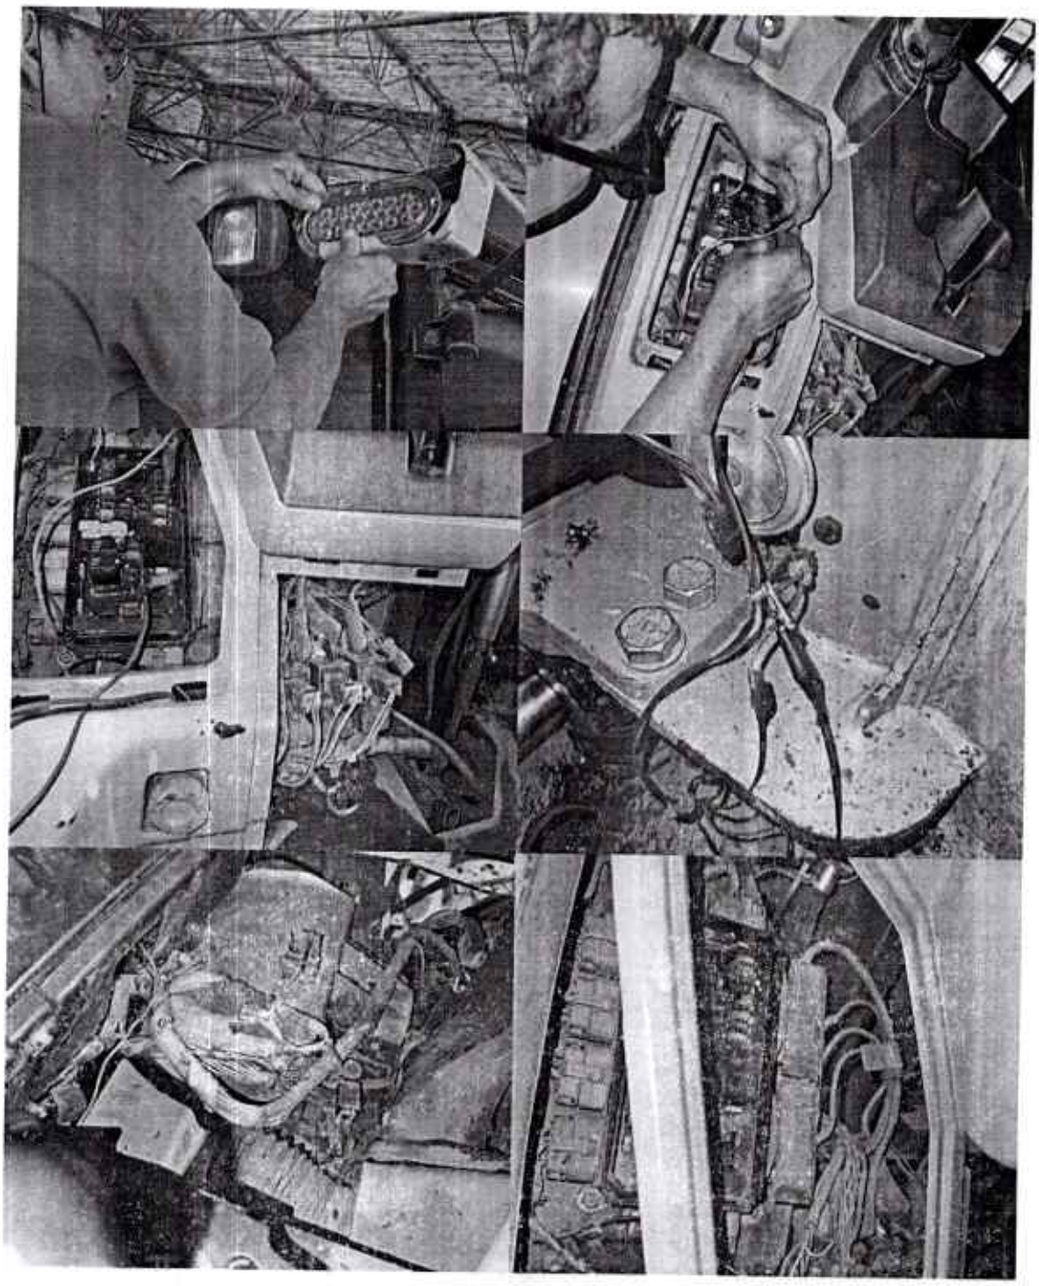
EQUIPO / ÍTEM	ACTIVIDAD / DESCRIPCIÓN	ESTADO
TRACTOR KUBOTA L4400DT	DIAGNÓSTICO TÉCNICO DEL ESTADO DE LA MÁQUINA/VEHÍCULO, QUE COMPRENDE LEVANTAMIENTO DE INFORMACIÓN, INSPECCIÓN FÍSICA Y MECÁNICA, EVALUACIÓN OPERATIVA, CONCEPTO TÉCNICO Y AVALÚO COMERCIAL O DE SALVAMENTO.	**ACTIVIDAD EN DESARROLLO**

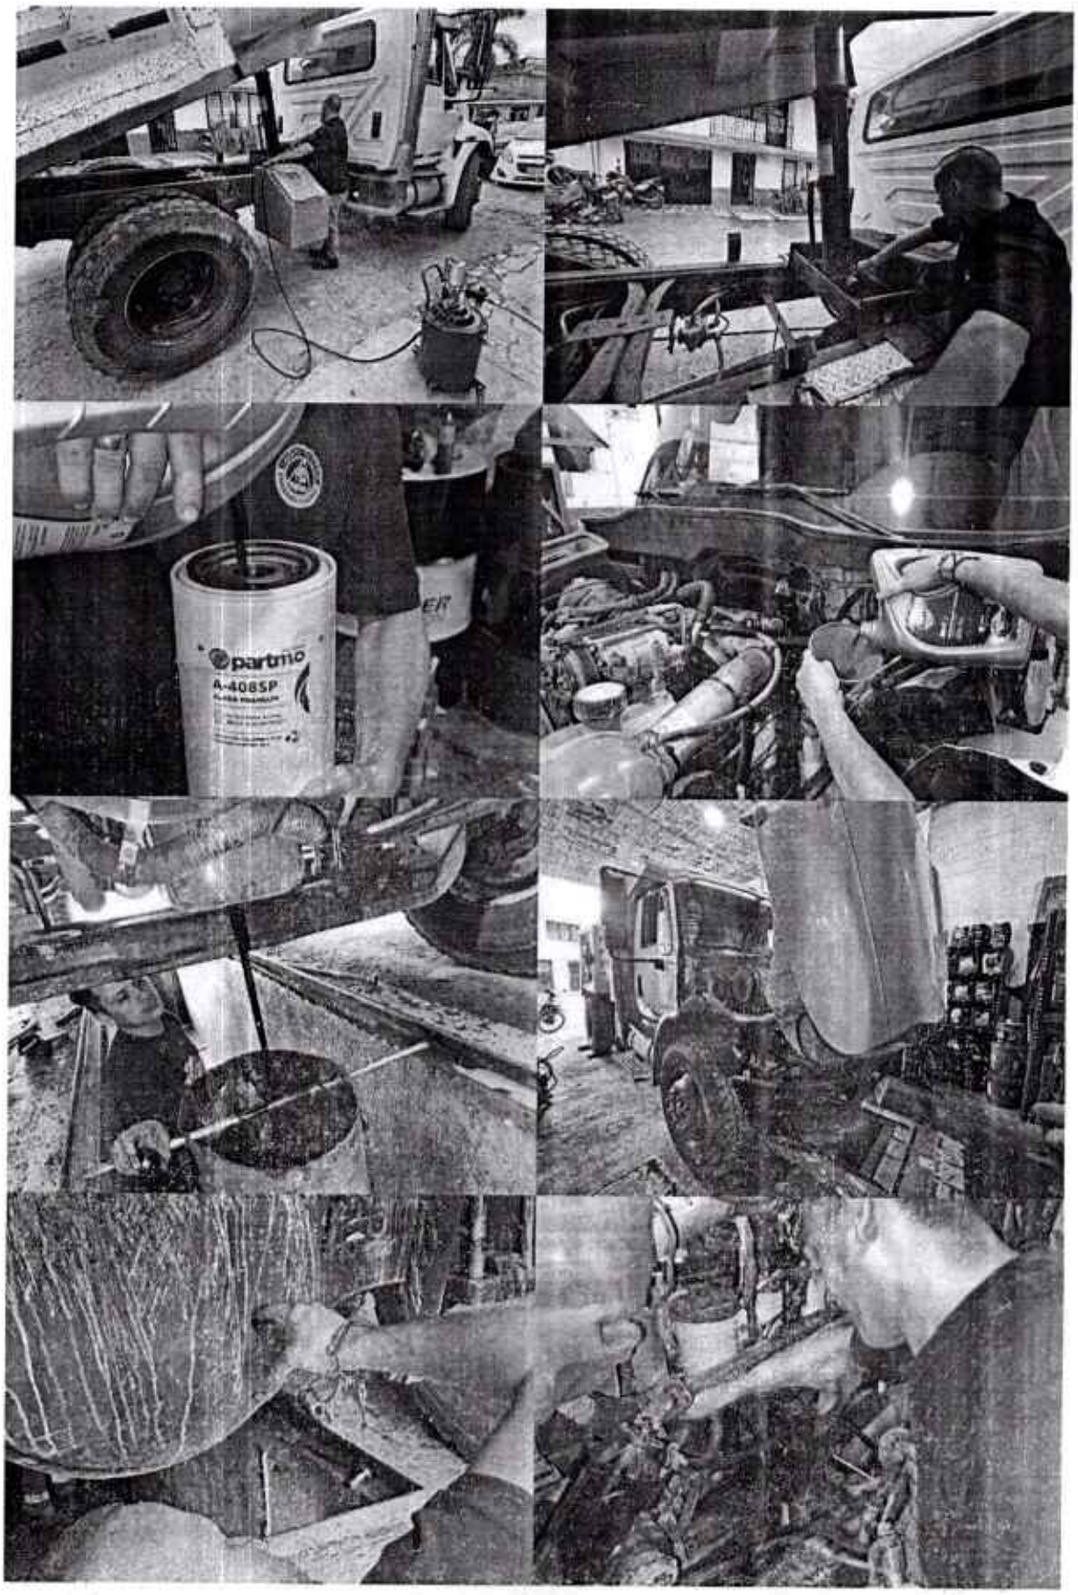
RETROEXCAVADORA CAT 416 B	DIAGNÓSTICO TÉCNICO DEL ESTADO DE LA MÁQUINA/VEHÍCULO, QUE COMPRENDE LEVANTAMIENTO DE INFORMACIÓN, INSPECCIÓN FÍSICA Y MECÁNICA, EVALUACIÓN OPERATIVA, CONCEPTO TÉCNICO Y AVALÚO COMERCIAL O DE SALVAMENTO.	**ACTIVIDAD EN DESARROLLO**
MOTONIVELADORA CAT 120 G	DIAGNÓSTICO TÉCNICO DEL ESTADO DE LA MÁQUINA/VEHÍCULO, QUE COMPRENDE LEVANTAMIENTO DE INFORMACIÓN, INSPECCIÓN FÍSICA Y MECÁNICA, EVALUACIÓN OPERATIVA, CONCEPTO TÉCNICO Y AVALÚO COMERCIAL O DE SALVAMENTO.	**ACTIVIDAD EN DESARROLLO**
VIBROCOMPACTADOR DYNAPAC	DIAGNÓSTICO TÉCNICO DEL ESTADO DE LA MÁQUINA/VEHÍCULO, QUE COMPRENDE LEVANTAMIENTO DE INFORMACIÓN, INSPECCIÓN FÍSICA Y MECÁNICA, EVALUACIÓN OPERATIVA, CONCEPTO TÉCNICO Y AVALÚO COMERCIAL O DE SALVAMENTO.	**ACTIVIDAD EN DESARROLLO**
VOLQUETA INT. DURASTAR	DIAGNÓSTICO TÉCNICO DEL ESTADO DE LA MÁQUINA/VEHÍCULO, INSPECCIÓN FÍSICA Y MECÁNICA, EVALUACIÓN OPERATIVA Y CONCEPTO TÉCNICO.	**ACTIVIDAD EN DESARROLLO**

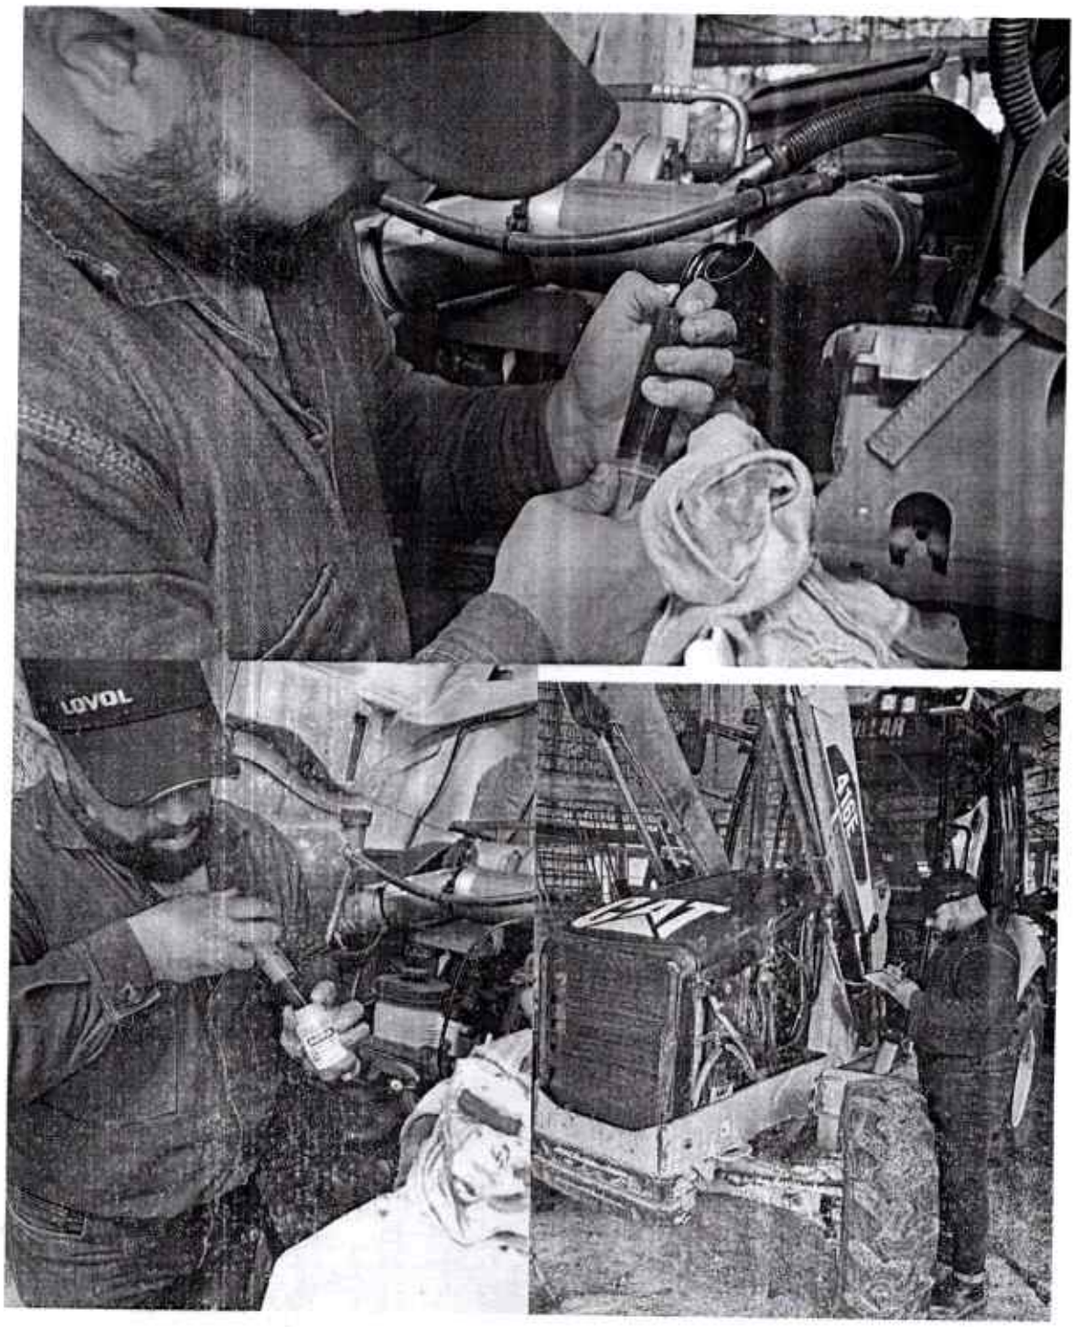
- **Sistema Eléctrico y Seguridad:**
  - **Sistema de Carga:** El alternador presenta fallo funcional, no suministrando el voltaje necesario para la carga de baterías, lo que pone en riesgo el arranque y funcionamiento de los sistemas electrónicos.

110022
ALTERNADOR MARELLI
CATERPILLAR 120A 12V
