INFORME DE ACTIVIDADES N° 01

CONTRATO DE PRESTACIÓN DE SERVICIOS N° 1327 de 2020

OBJETO: "Realizar los mantenimientos preventivos y correctivos a los equipos de enfriamiento de propiedad del IDIPRON, con el suministro de repuestos"

Asunto: Informe técnico trabajos realizado agosto 2020.

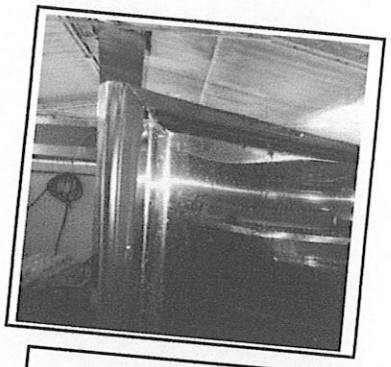
ACTA No.001-51 UPI EL EDEN

Limpieza general del equipo, limpieza de unidades de condensación y evaporación, serpentines, ajuste de la hermeticidad de los cierres de puertas, ajuste de conexiones eléctricas, lubricación de partes móviles, limpieza de filtros, limpieza de bandejas de condensados, verificación destape y limpieza de desagües de condensados, verificación del estado físico y de funcionamiento de cada dispositivo eléctrico, electrónico, mecánico o electromecánico que compone cada uno de los equipos, ajuste de temperaturas teniendo en cuenta la normatividad vigente, toma y registro de presiones de alta y de baja, registro de temperaturas, toma y registro de parámetros eléctricos (tensión y corriente)

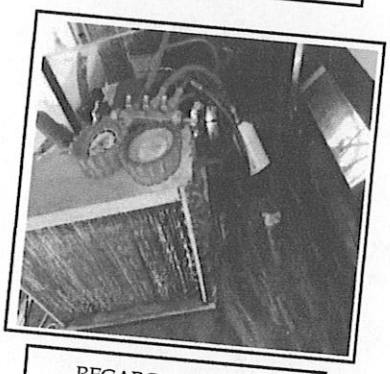
DURANTE

SE DEJA EQUIPO CON LIMPIEZA Y DESINFECCION

RECARGA CON GAS REFRIGERANTE

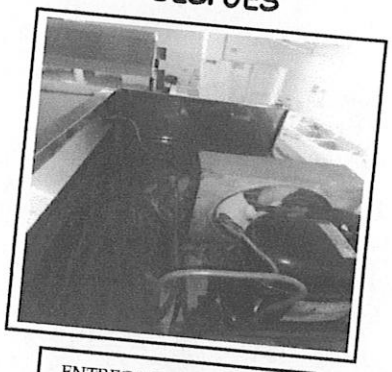
DESPUES

ENTREGA DEL EQUIPO EN OPTIMAS CONDICIONES

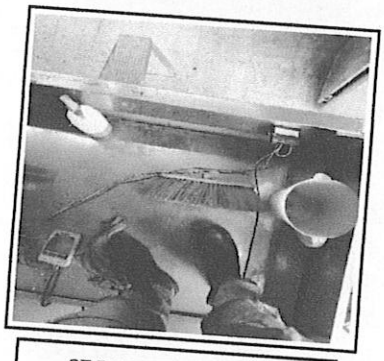
BUSQUEDA DEL PROBLEMA EN EL EQUIPO

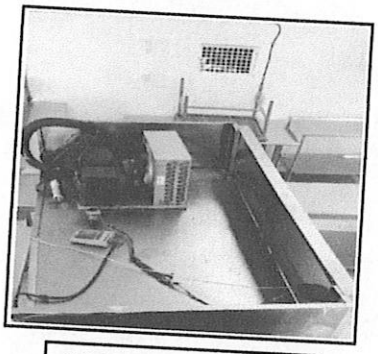
ENTREGA DEL EQUIPO EN OPTIMAS CONDICIONES

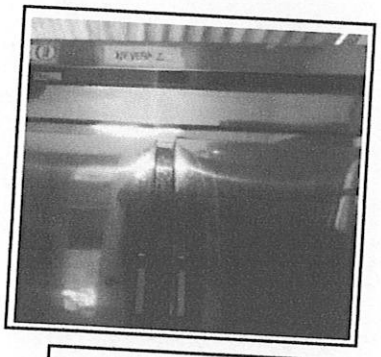
ACTA No.003-48 UPI EL EDEN

INSPECCION Y REVISION DEL EQUIPO

Limpieza general del equipo, limpieza de unidades de condensación y evaporación, serpentines, ajuste de la hermeticidad de los cierres de puertas, ajuste de conexiones eléctricas, lubricación de partes móviles, limpieza de filtros, limpieza de bandejas de condensados, verificación destape y limpieza de desagües de condensados, verificación del estado físico y de funcionamiento de cada dispositivo eléctrico, electrónico, mecánico o electromecánico que compone cada uno de los equipos, ajuste de temperaturas teniendo en cuenta la normatividad vigente, toma y registro de presiones de alta y de baja, registro de temperaturas, toma y registro de parámetros eléctricos (tensión y corriente) los elementos suministrados se encuentran relacionados en el acta anexa.

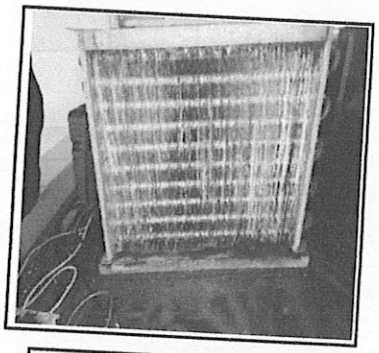
BUSQUEDA DEL PROBLEMA EN EL EQUIPO

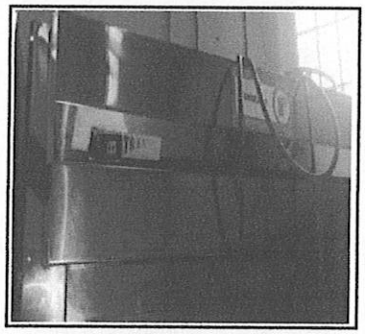
ENTREGA DEL EQUIPO EN OPTIMAS CONDICIONES

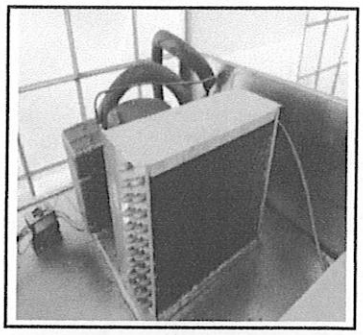
BUSQUEDA DEL
PROBLEMA EN EL
EQUIPO

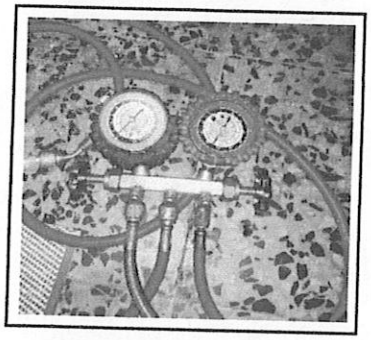
DESPUES

NIVELES A PUNTO

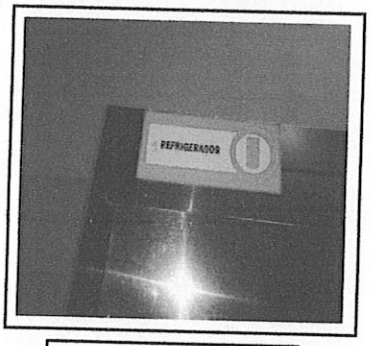
ACTA No.006-67 (SEDE LA RIOJA)

INSPECCION Y REVISION DEL EQUIPO

Limpieza general del equipo, limpieza de unidades de condensación y evaporación, serpentines, ajuste de la hermeticidad de los cierres de puertas, ajuste de conexiones eléctricas, lubricación de partes móviles, limpieza de filtros, limpieza de bandejas de condensados, verificación destape y limpieza de desagües de condensados, verificación del estado físico y de funcionamiento de cada dispositivo eléctrico, electrónico, mecánico o electromecánico que compone cada uno de los equipos, ajuste de temperaturas teniendo en cuenta la normatividad vigente, toma y registro de presiones de alta y de baja, registro de temperaturas, toma y registro de parámetros eléctricos (tensión y corriente) los elementos suministrados se encuentran relacionados en el acta anexa.

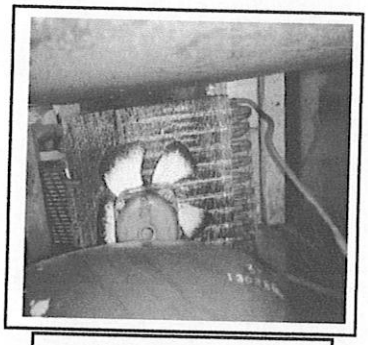
BUSQUEDA DEL PROBLEMA EN EL EQUIPO

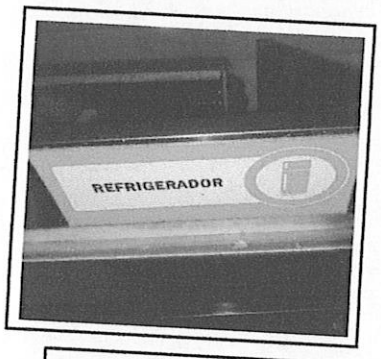
ACTA No.009-17 (SEDE LA RIOJA)

INSPECCION Y REVISION DEL EQUIPO

Limpieza general del equipo, limpieza de unidades de condensación y evaporación, serpentines, ajuste de la hermeticidad de los cierres de puertas, ajuste de conexiones eléctricas, lubricación de partes móviles, limpieza de filtros, limpieza de bandejas de condensados, verificación destape y limpieza de desagües de condensados, verificación del estado físico y de funcionamiento de cada dispositivo eléctrico, electrónico, mecánico o electromecánico que compone cada uno de los equipos, ajuste de temperaturas teniendo en cuenta la normatividad vigente, toma y registro de presiones de alta y de baja, registro de temperaturas, toma y registro de parámetros eléctricos (tensión y corriente) los elementos suministrados se encuentran relacionados en el acta anexa.

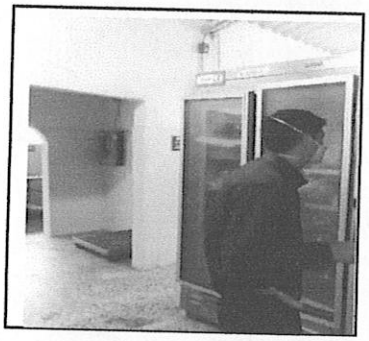
SE DEJA EQUIPO CON
LIMPIEZA Y DESINFECCION

ENTREGA DEL EQUIPO EN
OPTIMAS CONDICIONES

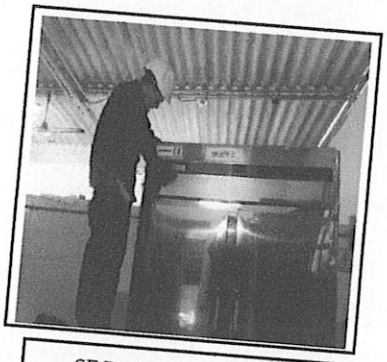
SE DEJA EQUIPO CON LIMPIEZA Y DESINFECCION

ENTREGA DEL EQUIPO EN OPTIMAS CONDICIONES

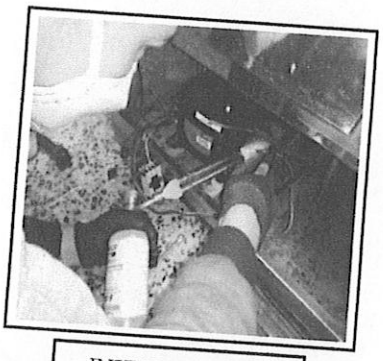
INSPECCION Y REVISION DEL EQUIPO

BUSQUEDA DEL PROBLEMA EN EL EQUIPO

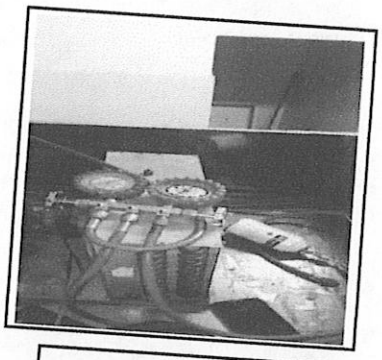
DURANTE

INSTALACION DE COMPRESOR 3/8 HP& GUSANILLOS

RECARGA CON GAS REFRIGERANTE

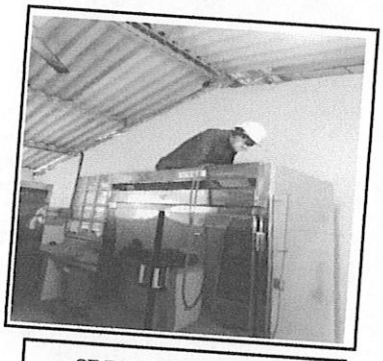
SE DEJA EQUIPO CON LIMPIEZA Y DESINFECCION

ENTREGA DEL EQUIPO EN OPTIMAS CONDICIONES

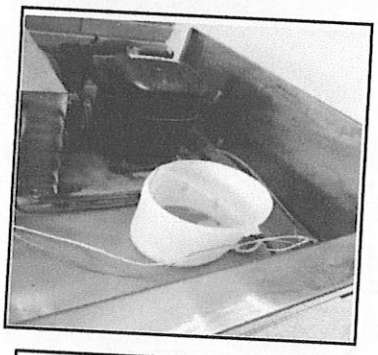
INSPECCION Y
REVISION DEL EQUIPO

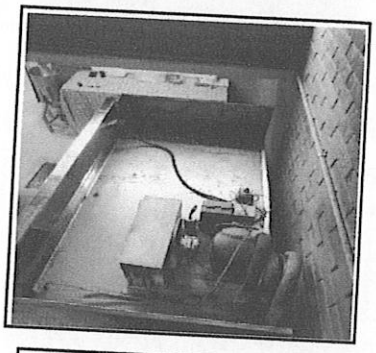
BUSQUEDA DEL
PROBLEMA EN EL EQUIPO

SE PROCEDE A REALIZAR
LIMPIEZA & DESINFECCION

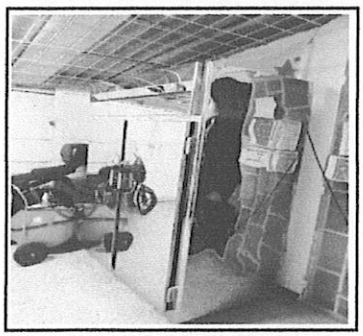
ENTREGA DEL EQUIPO EN OPTIMAS CONDICIONES

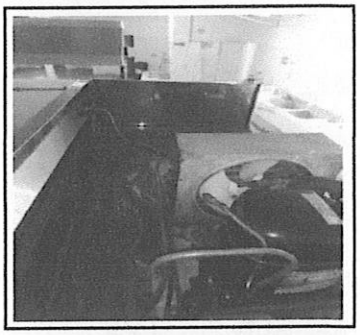
ACTA No.023-47 BOSA

ANTES

INSPECCION Y REVISION DEL EQUIPO

Limpieza general del equipo, limpieza de unidades de condensación y evaporación, serpentines, ajuste de la hermeticidad de los cierres de puertas, ajuste de conexiones eléctricas, lubricación de partes móviles, limpieza de filtros, limpieza de bandejas de condensados, verificación destape y limpieza de desagües de condensados, verificación del estado físico y de funcionamiento de cada dispositivo eléctrico, electrónico, mecánico o electromecánico que compone cada uno de los equipos, ajuste de temperaturas teniendo en cuenta la normatividad vigente, toma y registro de presiones de alta y de baja, registro de temperaturas, toma y registro de parámetros eléctricos (tensión y corriente) los elementos suministrados se encuentran relacionados en el acta anexa.

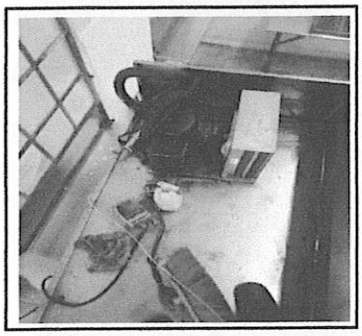
BUSQUEDA DEL PROBLEMA EN EL EQUIPO

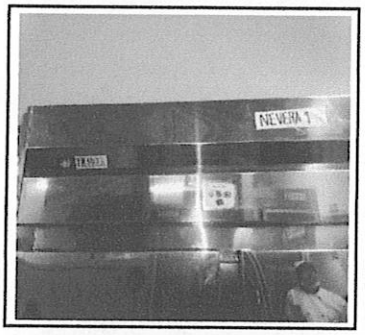
DESPUES

ENTREGA DEL EQUIPO EN OPTIMAS CONDICIONES

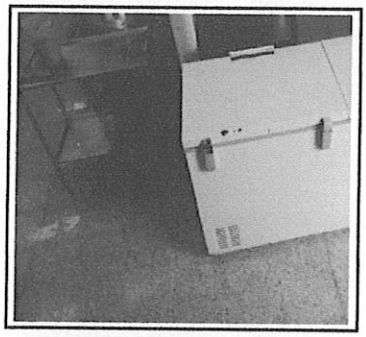
ACTA No.024-39 SAN BLAS

ANTES

INSPECCION Y REVISION DEL EQUIPO

Limpieza general del equipo, limpieza de unidades de condensación y evaporación, serpentines, ajuste de la hermeticidad de los cierres de puertas, ajuste de conexiones eléctricas, lubricación de partes móviles, limpieza de filtros, limpieza de bandejas de condensados, verificación destape y limpieza de desagües de condensados, verificación del estado físico y de funcionamiento de cada dispositivo eléctrico, electrónico, mecánico o electromecánico que compone cada uno de los equipos, ajuste de temperaturas teniendo en cuenta la normatividad vigente, toma y registro de presiones de alta y de baja, registro de temperaturas, toma y registro de parámetros eléctricos (tensión y corriente) los elementos suministrados se encuentran relacionados en el acta anexa.

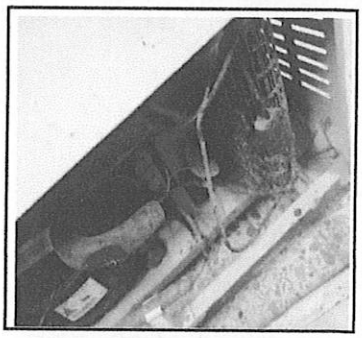
BUSQUEDA DEL PROBLEMA EN EL EQUIPO

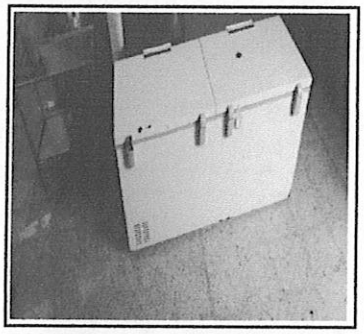
DESPUES

ENTREGA DEL EQUIPO EN OPTIMAS CONDICIONES

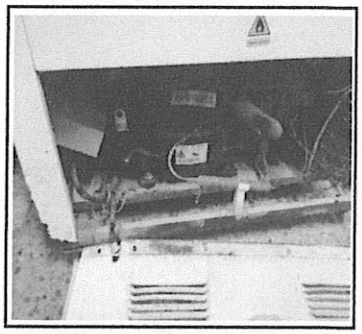
ACTA No.025-41 SAN BLAS

ANTES

INSPECCION Y
REVISION DEL EQUIPO

Limpieza general del equipo, limpieza de unidades de condensación y evaporación, serpentines, ajuste de la hermeticidad de los cierres de puertas, ajuste de conexiones eléctricas, lubricación de partes móviles, limpieza de filtros, limpieza de bandejas de condensados, verificación destape y limpieza de desagües de condensados, verificación del estado físico y de funcionamiento de cada dispositivo eléctrico, electrónico, mecánico o electromecánico que compone cada uno de los equipos, ajuste de temperaturas teniendo en cuenta la normatividad vigente, toma y registro de presiones de alta y de baja, registro de temperaturas, toma y registro de parámetros eléctricos (tensión y corriente) los elementos suministrados se encuentran relacionados en el acta anexa.

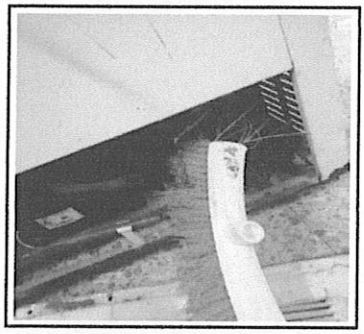
BUSQUEDA DEL
PROBLEMA EN EL EQUIPO

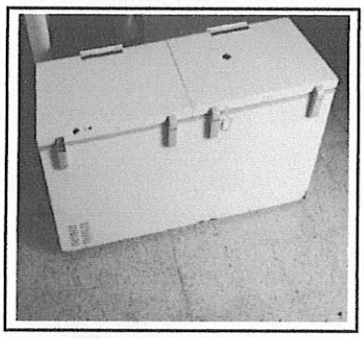
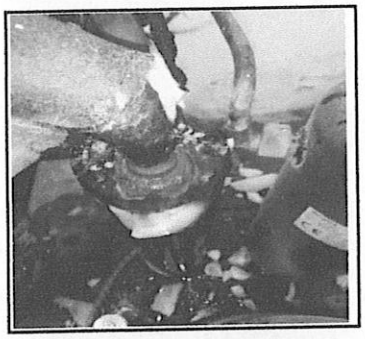
DESPUES

ENTREGA DEL EQUIPO EN
OPTIMAS CONDICIONES

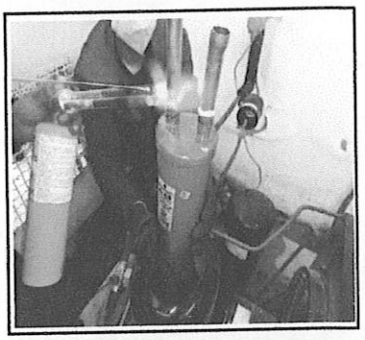
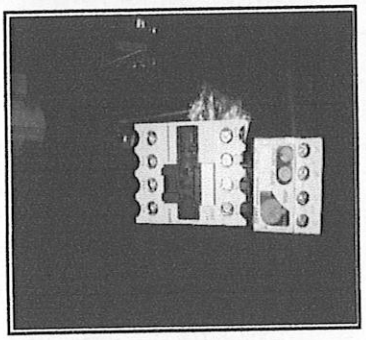
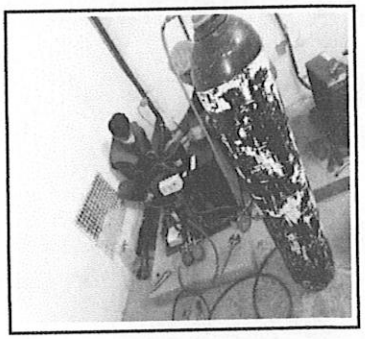
ACTIVIDADES REALIZADAS

INSPECCION Y REVISION DEL EQUIPO

SUMNISTRO E INSTALACION DE FILTRO DE SUCCION
