CONTRATO 1380 DE 2025 - REALIZAR LA ADECUACIÓN Y/O CONSTRUCCIÓN DE OBRAS COMPLEMENTARIAS REQUERIDAS PARA FORTALECER EL SISTEMA, MEJORAR LA EXPERIENCIA DEL USUARIO Y RENOVAR SUS CONDICIONES FÍSICAS, LAS CUALES SE REALIZARÁN SOBRE LA INFRAESTRUCTURA DEL COMPONENTE BRT DEL SISTEMA DE TRANSPORTE MASIVO DE LA CIUDAD DE BOGOTÁ D.C., QUE SE ENCUENTRAN A CARGO DE LA EMPRESA DE TRANSPORTE DEL TERCER MILENIO -TRANSMILENIO S.A. LOTE 1

INFORME EJECUTIVO MENSUAL No 08

PERIODO 21 DE FEBRERO AL 20 DE MARZO DE 2026

CONSORCIO MYE BOGOTÁ

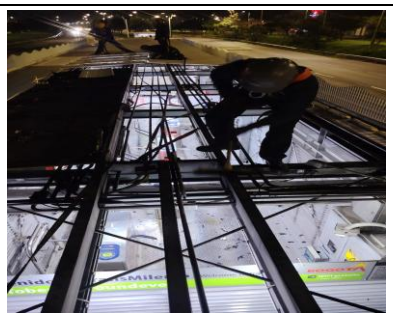
2.1.1. MET 07 - 1380-L1-037

REEMPLAZO Y DESMONTE DE FACHADA EN VIDRIO POR ESTRUCTURA SOPORTE CON LÁMINA CORTE LÁSER PARA SUPERFICIES DE PORTAL O ESTACIÓN, en el PORTAL EL DORADO se está realizando el reemplazo de los vidrios de la fachada por lamina corte laser.

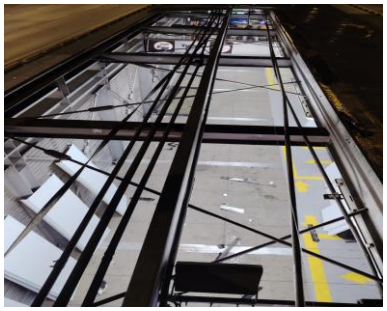
2.1.2. OBC 02 - 1380-L1-038

DESMONTE, SUMINISTRO E INSTALACION DE CUBIERTA EN ESTACIONES, en la ESTACION TOBERIN se realiza el desmonte de la cubierta existente en los vagones 4 y 5, para luego realizar el suministro e instalación de cubierta nueva tipo sándwich.

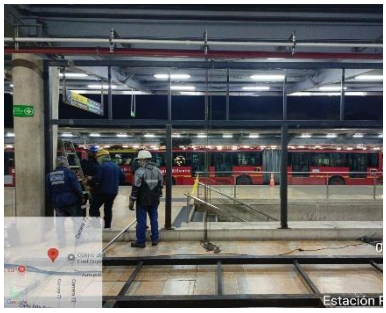
2.1.6. MET -03 - 1380-L1-042

SUMINISTRO E INSTALACION DE CERRAMIENTO TIPO ONDA, en la ESTACION CALLE 106, se realiza la instalación del cerramiento tipo onda en el costado occidental.

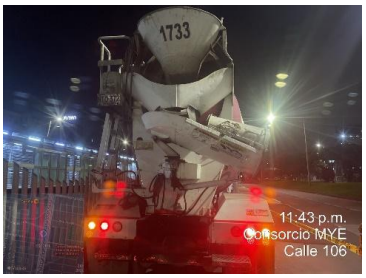
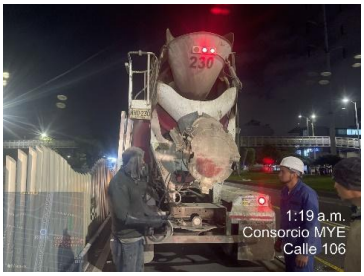
Ilustración 3. *Toma de registros espesores de pintura en elementos metálicos*

REGISTRO FOTOGRAFICO EN OBRA MET 03- CALLE 106
