INFORME AMBIENTAL No. 3 DE INTERVENTORÍA

CONTRATO DE OBRA No. 2833 DE 2025

PERIODO: 09 DE NOVIEMBRE DE 2025 AL 08 DE DICIEMBRE DE 2025

ENTIDAD CONTRATANTE: GOBERNACIÓN DE BOYACÁ

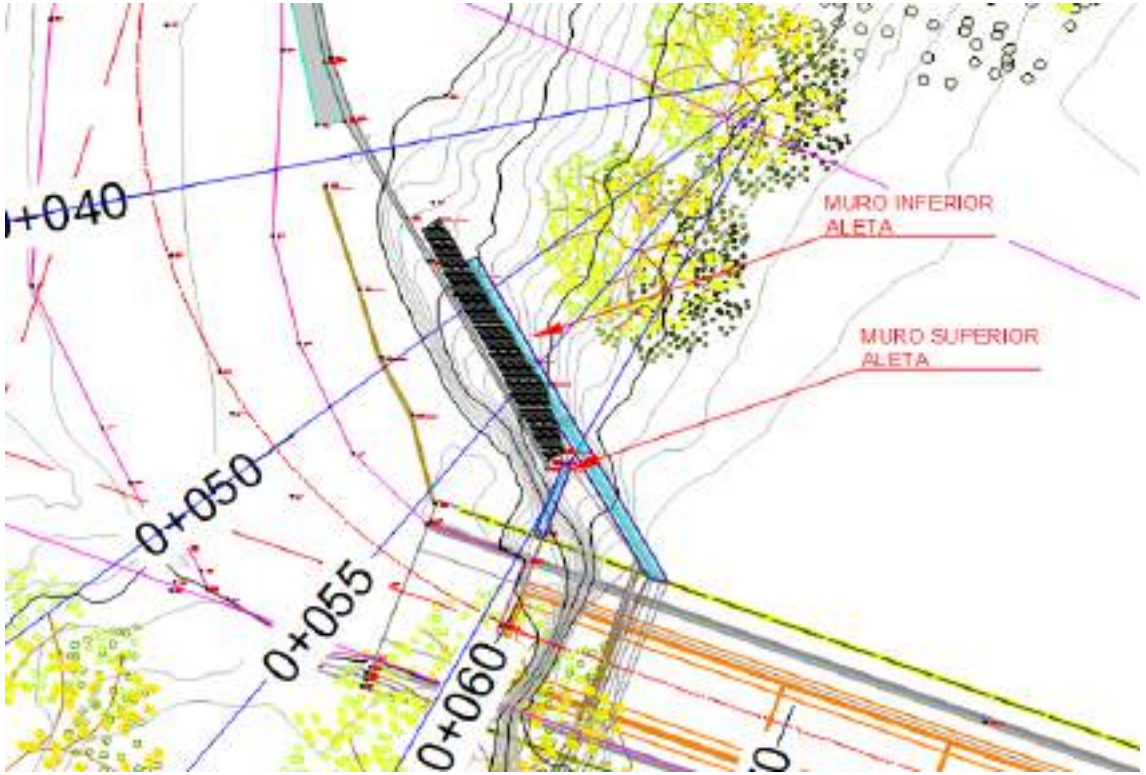
PUENTE PINZÓN

MURO DE CONTENCION DE SUELO REFORZADO CON GEOTEXTIL (TIERRA ARMADA).

RECLACE ALETA - SENTIDO SOTA - MARGEN IZQUIERDO

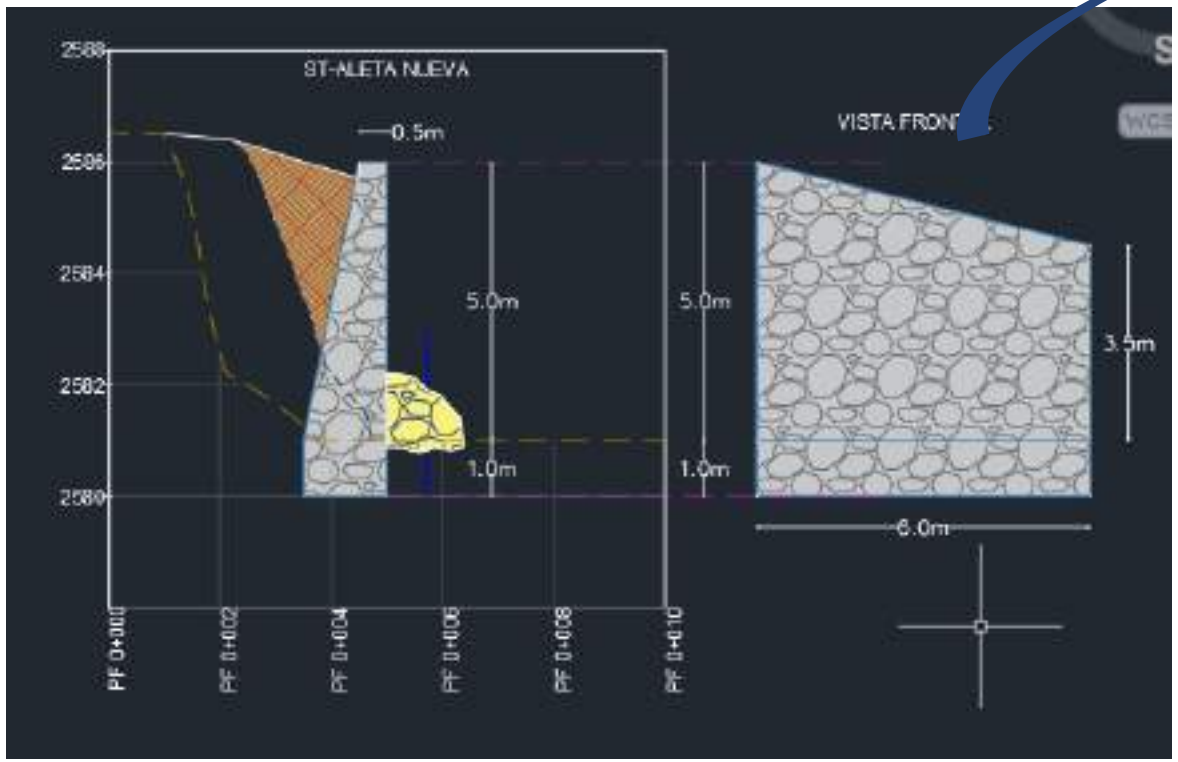
PUENTE LO BLANCO

La única afectación significativa **CORRESPONDE AL COLAPSO DE LA ALETA AGUAS ARRIBA DEL MARGEN IZQUIERDO** (lado Chita), generado por un **PROCESO DE SOCAVACIÓN LOCALIZADA** en la entrada del flujo hacia la estructura, producto de la contracción hidráulica y la concentración de energía en la esquina del estribo
