INFORME SEMANA DE INTERVENTORÍA

INFORME SEMANAL No 20 **LOTE COP No 16**

ALCALDÍA MAYOR DE BOGOTÁ D.C. SECRETARÍA DE EDUCACIÓN

SEMANA No. 20 (Consecutivo) **DEL** 16/2/2026 (dd-mm-aa) **AL** 22/2/2026 (dd-mm-aa)

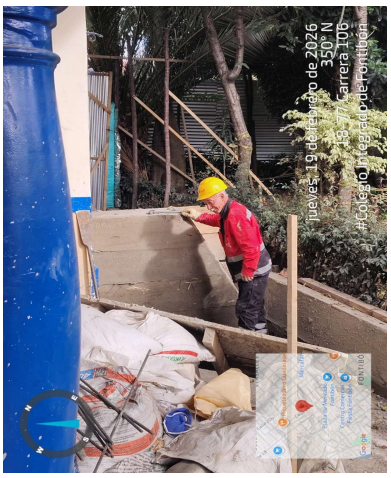
Se evidencia que se realizo los detalles correspondientes al ingreso del aula CRIL.

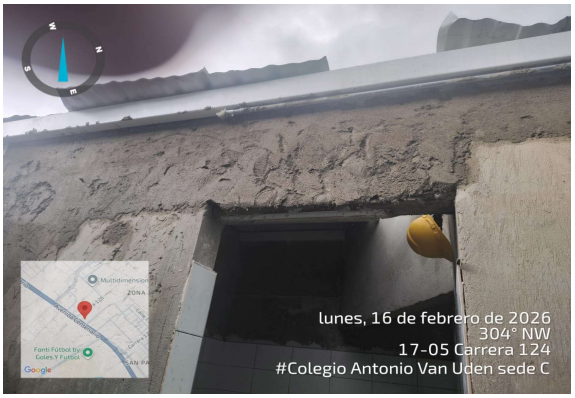
Se evidencia que se esta realizando el enchape de muros en la bateria de baños, en el area de niños.

Se evidencia que se estan realizando actividades de pañete en el area de la bateria de baños, en los muros realizados de acuerdo a la nueva disposicion de esta.

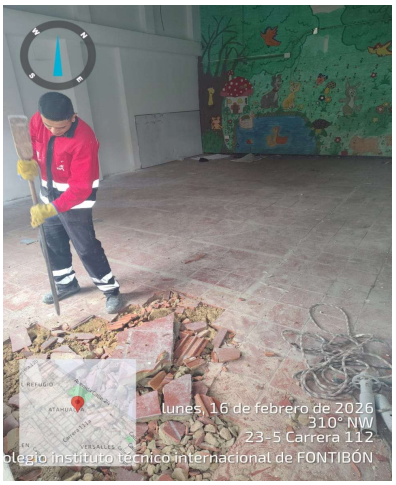
Se evidencia que se esta realizando la reparacion de los vanos correspondiente a las rejillas de ventilacion internamente de la segunda aula de las aulas multiples.

Se evidencia que se esta realizando en levantamiento del enchape de la segunda aula de las aulas multiples.

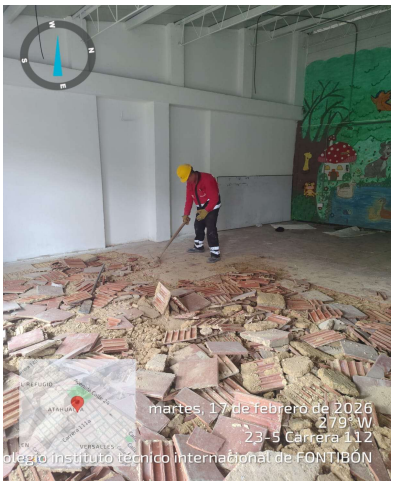
Se evidencia que se realiza el detallado de la pintura en el area de la canal y la perfileria correspondiente a esta.

Se evidencia el avance en la demolicion del acabado de la segunda aula correspondiente al aula multiple.

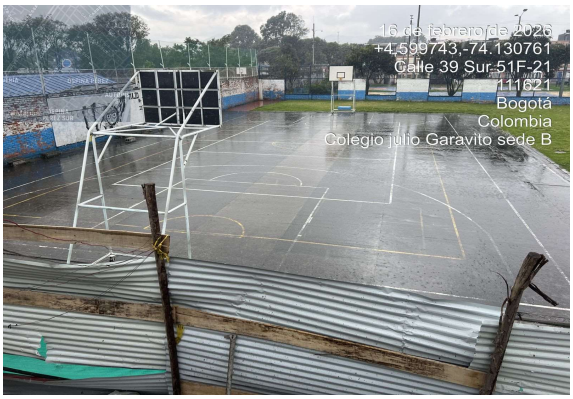
Se evidencia que se esta relizando la instalacion de perfileria, teniendo encuenta que ya se realizo la instalacion de

Se evidencia que se esta relizando la instalacion de perfileria, teniendo encuenta que ya se realizo la

Se evidencia que se esta realizando la instalacion de la perfileria en general.

Lunes: Se detienen actividades por el alto nivel de lluvias y no es posible retomarlas en el transcurso del dia.

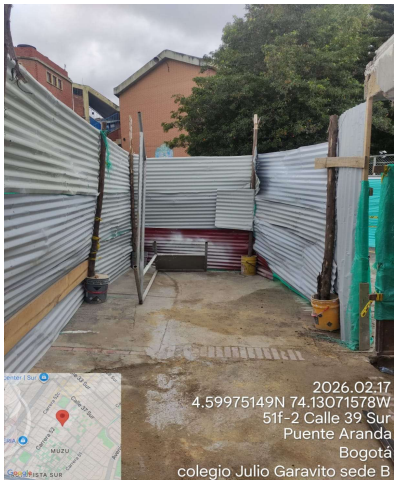
Se evidencia que se realizo jornada de orden y aseo en el area de acopio.

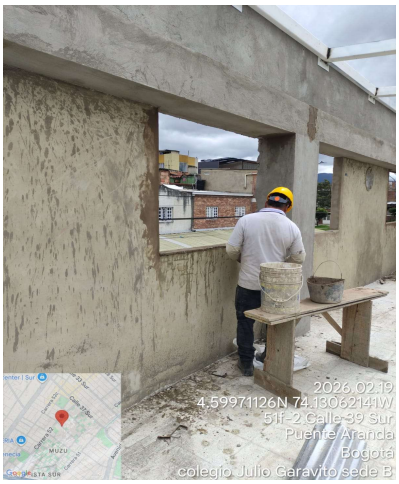
Se evidencia que se esta finalizando la actividade de pañete (Afinado) de ciertas areas pendientes.

Se observa que se realizo la instalacion de la perfileria en su totalidad correspondiente a la fachada y cubierta del hall de distribucion.

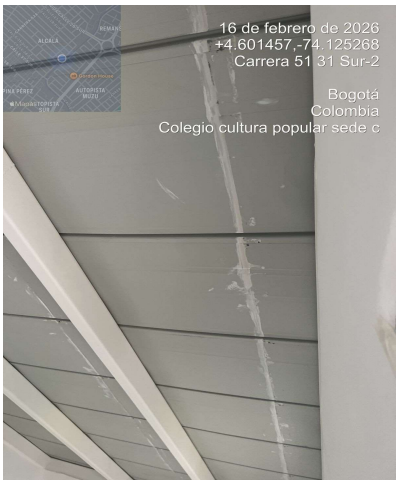
Se evidencia que se realiza el detallado de la pintura de lo marcos en el modulo de aulas administrativas correspondiente a la reparacion de estas.

Se evidencian manchas de pintura en la cubierta del modulo de aulas administrativas que corresponden a la reinstalacion de la cubierta y la perfileria.

Se evidencia que se realiza la instalacion de los pie de amigos correspondiente a la canal del modulo de aulas administrativas.

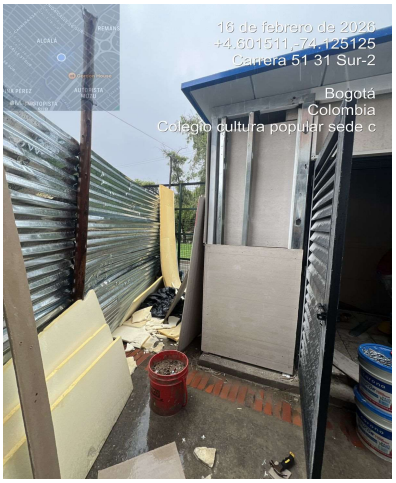
Se evidencia que se realiza la instalacion de los pie de amigos correspondiente a la canal del modulo de aulas administrativas.

Se da inicio a la instalacion del superboard en fachada del shut de basuras.

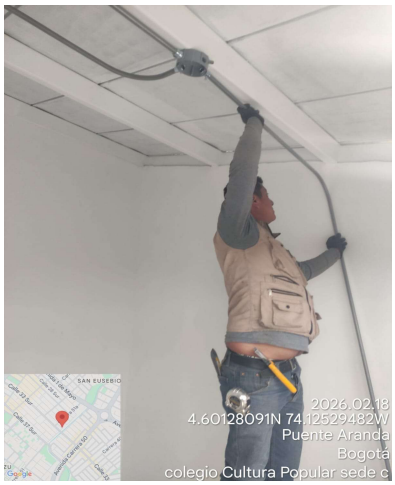
Se evidencia el avance del enchape de muro en el area del shut de basuras.

Se evidencia que se ejecuto en esta semana la instalacion del 90% de la tuberia MT y puntos electricos correspondientes a los 04 modulos.
