INFORME SEMANA DE INTERVENTORÍA

INFORME SEMANAL No 21 **LOTE COP No 16**

ALCALDÍA MAYOR DE BOGOTÁ D.C. SECRETARÍA DE EDUCACIÓN

SEMANA No. 21 (Consecutivo) **DEL** 23/2/2026 (dd-mm-aa) **AL** 1/3/2026 (dd-mm-aa) Tiempo transcurrido desde la iniciación del contrato 149 días

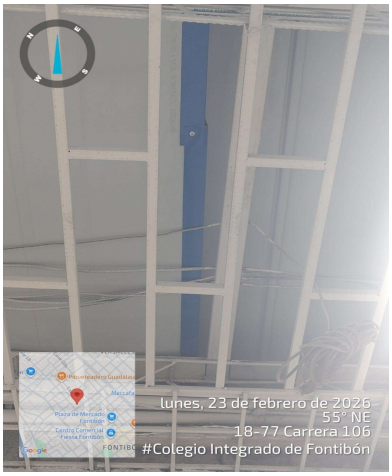
Entrega aula CRI: Se evidencia el ajuste de la canaleta de acuerdo a lo observado durante la entrega, se autoriza por parte del apoyo a la supervision.

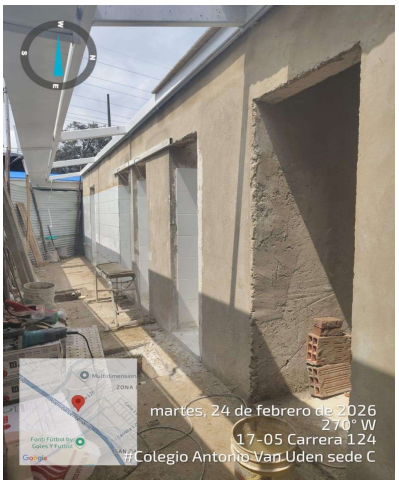
Se evidencia que se realizan actividades de reparacion de pintura en la fachada donde se retiraron las ventanas pendientes en el bloque alianza.

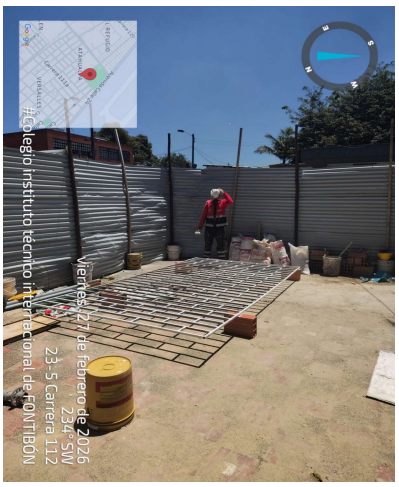
Se evidencia que se esta realizando el mantenimiento de la reja, la cual posteriormente se debe instalar en el area de la bodega.

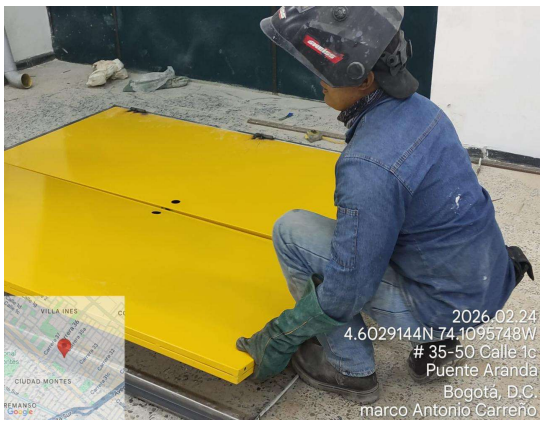
Inicio de la demolición del salón que contiene el rack informático.

Soldadura de puertas a los marcos de entrada y salida del hall de la institución.

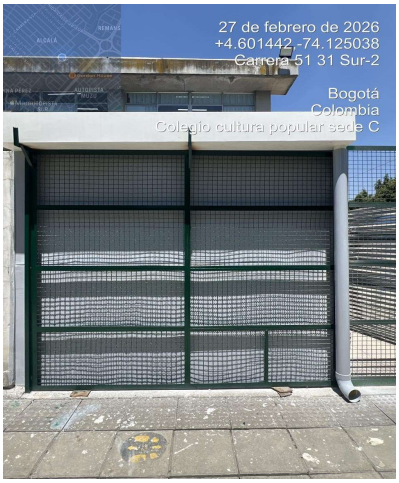
Se evidencia que se realiza la pintura de la bajante de aguas lluvias correspondiente a la canal de la cubierta del shut de basuras.

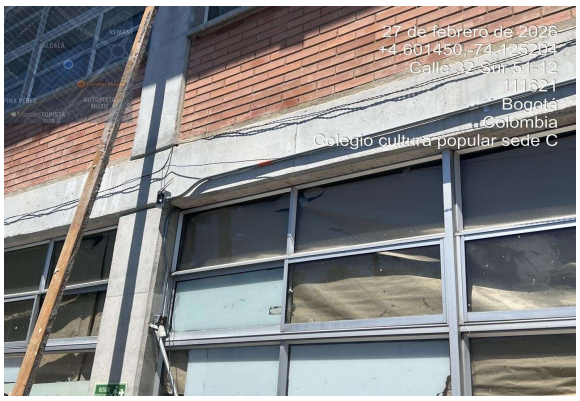
Se evidencia que se realiza la instalacion de aparatos electricos en las 02 areas a intervenir (Shut de basuras y modulos administrativos).

Se evidencia que se realiza el bordillo en gravilla mona en lo que se refiere al acceso a los modulos administrativos.
