INFORME SEMANA DE INTERVENTORÍA

INFORME SEMANAL No 22 **LOTE COP No 16**

ALCALDÍA MAYOR DE BOGOTÁ D.C. SECRETARÍA DE EDUCACIÓN

SEMANA No. 22 (Consecutivo) **DEL** 2/3/2026 (dd-mm-aa) **AL** 8/3/2026 (dd-mm-aa)

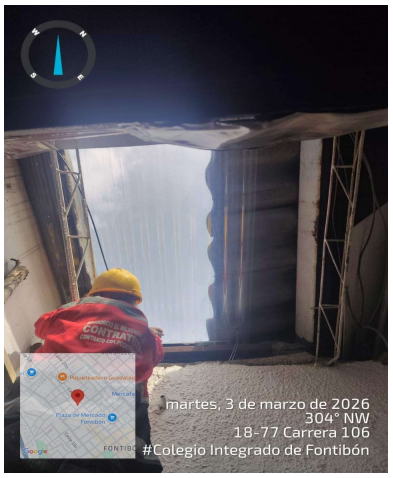
Se evidencia que se le da acabado al area fundida la semana pasada que se encontraba pendiente.

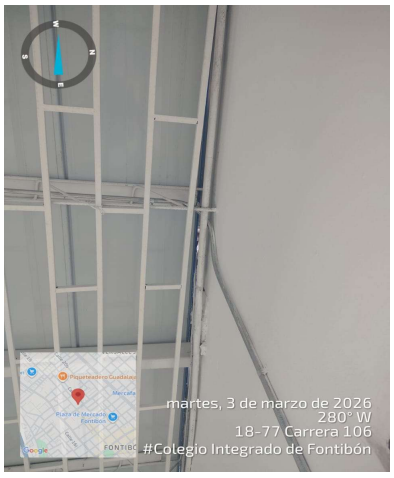
Se realiza la reinstalacion de la teja de cubierta del hall de paso al aula CRI donde se evidencia que esta no se encontraba asegurada.

No se evidencia area de filtracion en el area del aula CRI, de acuerdo al reporte de la institucion.

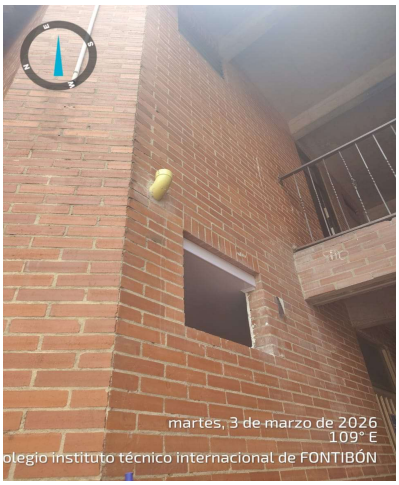
Se evidencia que se realiza la instalacion del codo correspondiente a la tuberia de ventilacion de la bateria de baños de primaria.

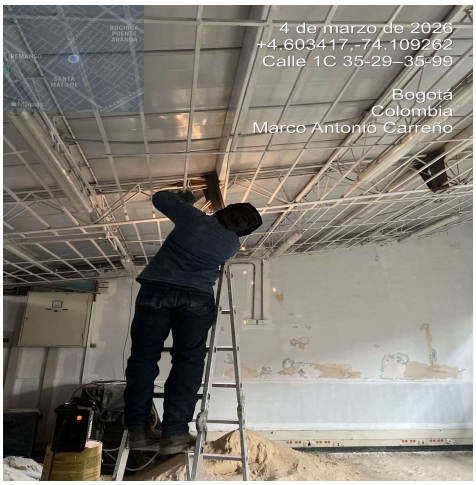
Se realiza la soldadura de ángulos metálicos en los diferentes salones de la institución, con el fin de garantizar soporte estructural.

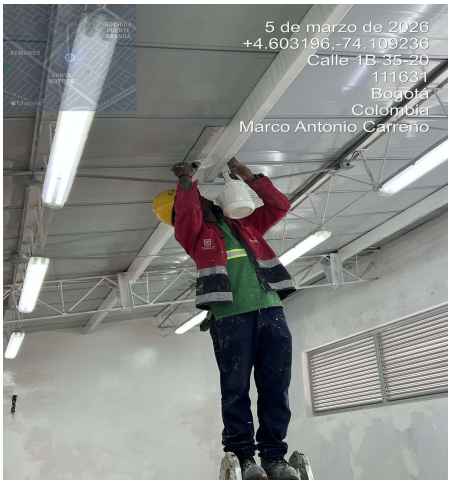
Se efectúa corrección de pintura en diferentes áreas, debido a imperfecciones presentadas en el estucado previo.

Se realiza la aplicación de pintura a los perfiles y ángulos metálicos previamente instalados, como protección y acabado final.

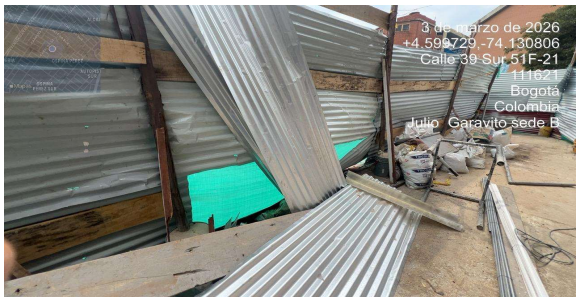
Se realiza llamado de atencion por el estado del cerramiento.

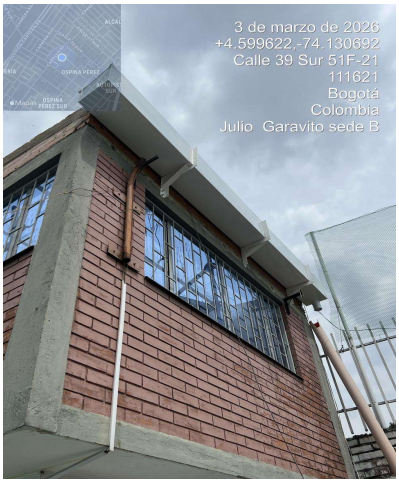
Se observa que se realiza la instalacion de la canal correspondiente al area administrativa y al hall de distribucion.

Se evidencia que se realiza la instalacion de la canal correspondiente al area de coordinacion.
