INFORME SEMANA DE INTERVENTORÍA

CONTRATO DE OBRA CO1.PCCNTR.8155097

INFORME SEMANAL No 23 **LOTE COP No 16**

ALCALDÍA MAYOR DE BOGOTÁ D.C.

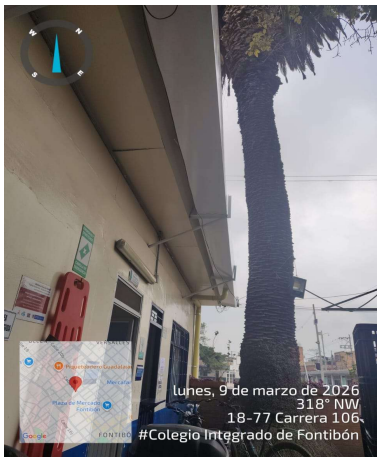
COLEGIO INTEGRADO DE FONTIBON - SEDE A (ANEXO 1 REGISTRO FOTOGRÁFICO)

Se evidencia que se estan realizando actividades de pintura (Detalles) en la canal instalada previamente.

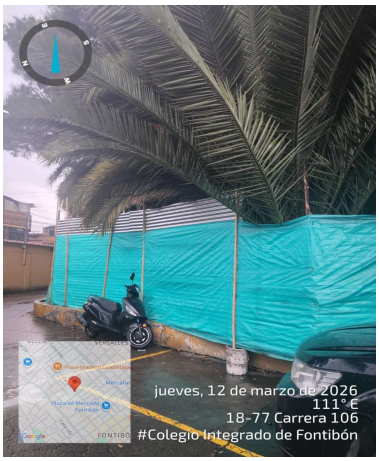
COLEGIO INTEGRADO DE FONTIBON - SEDE A (ANEXO 1 REGISTRO FOTOGRÁFICO)

Se evidencia que el cerramiento esta en buen estado y de acuerdo a los estipulado para su entrega.

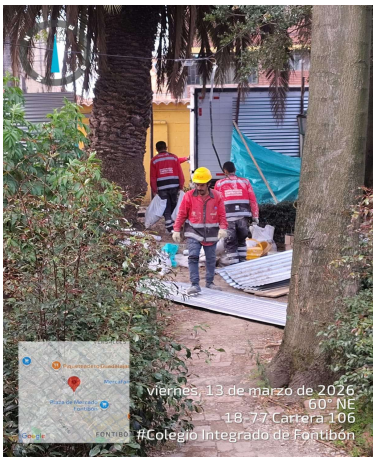
Se evidencia que el cerramiento esta en buen estado y de acuerdo a los estipulado para su entrega.

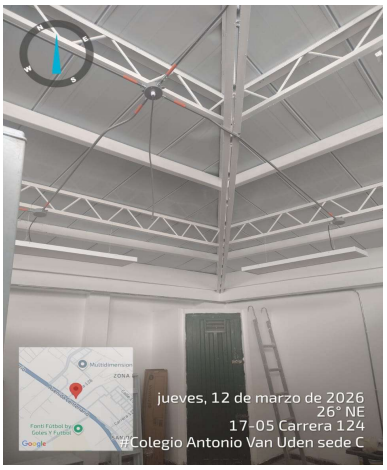
COLEGIO ANTONIO VAN UDEN - SEDE C (ANEXO 2 REGISTRO FOTOGRÁFICO)

Se evidencia que se avanza en las actividades de estuco en el area de los muros y cuchillas correspondiente a la bateria de baños.

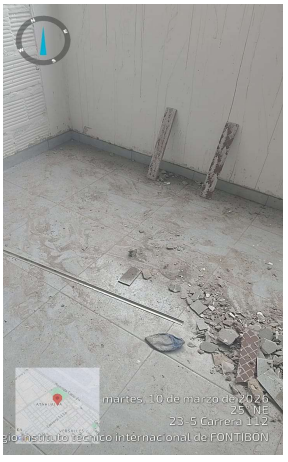
Se evidencia que se esta realizando la limpieza y el remate de las areas correspondientes a los registros de las baterias de baños de primaria y bachillerato.

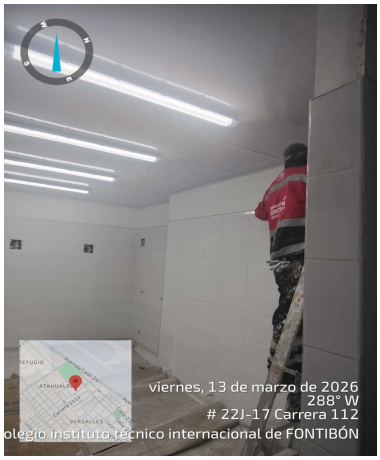
COLEGIO TECNICO INTERNACIONAL - SEDE A (ANEXO 3 REGISTRO FOTOGRÁFICO)

Se evidencia que se esta realizando el remate del guardaescoba correspondiente al auditoria de area aula multiple.

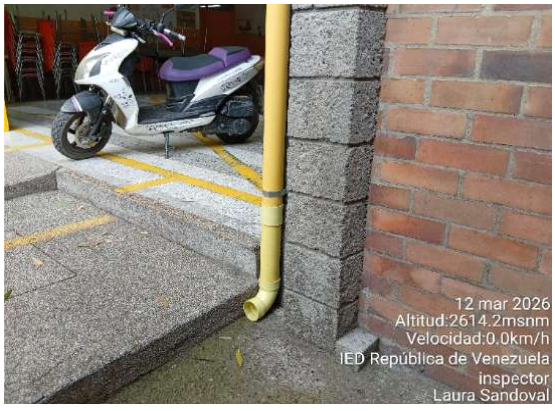
Pared con humedad, parte lateral de la fachada.

Bajante en la fahada principal, con adicion de codo

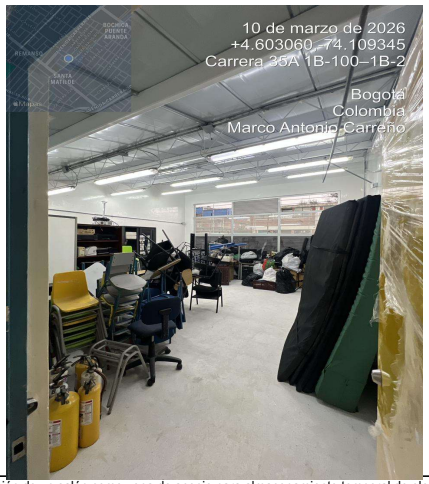
Desocupación parcial del área del segundo piso para permitir la intervención.

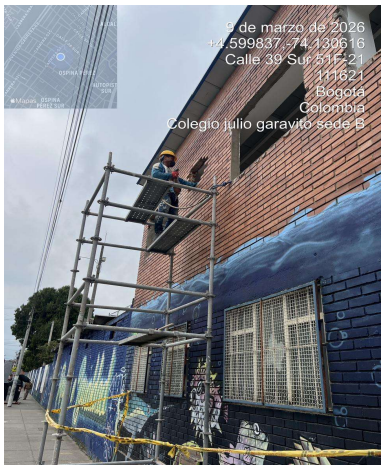
COLEGIO JULIO GARAVITO ARMERO - SEDE B (ANEXO 6 REGISTRO FOTOGRÁFICO)

Se evidencia que se esta realizando la correcta apetura del vano correspondiente al ducto de ventilacion para dar inicio a la ejecucion de la mamposteria de fachada.

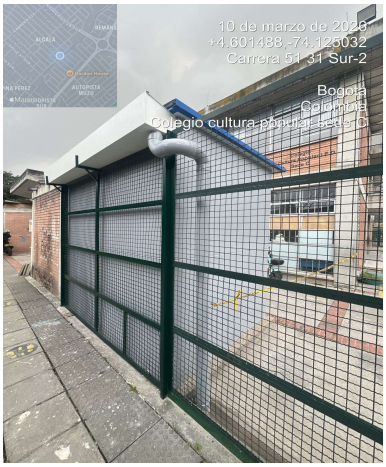
COLEGIO CULTURA POPULAR - SEDE C (ANEXO 7 REGISTRO FOTOGRÁFICO)

Registro fotografico del estado final de la intervencion para entrega a la SED e institucion.

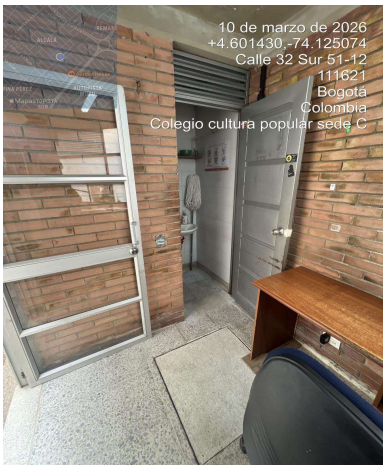
COLEGIO CULTURA POPULAR - SEDE C (ANEXO 7 REGISTRO FOTOGRÁFICO)

Registro fotografico del estado final de la intervencion para entrega a la SED e institucion.
