INFORME SEMANA DE INTERVENTORÍA

CONTRATO DE OBRA **CO1.PCCNTR.8155097**

INFORME SEMANAL No 27 **LOTE COP No 16**

ALCALDÍA MAYOR DE BOGOTÁ D.C. SECRETARÍA DE EDUCACIÓN

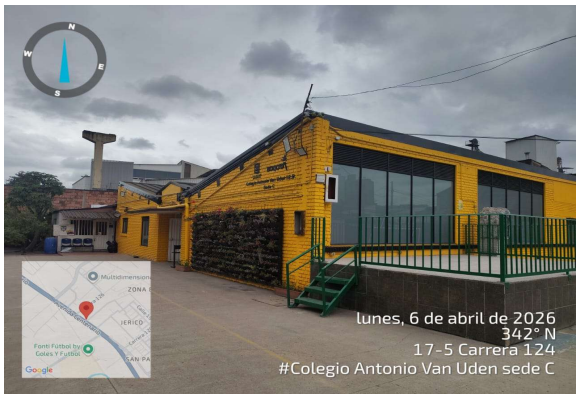
COLEGIO ANTONIO VAN UDEN - SEDE C (ANEXO 2 REGISTRO FOTOGRÁFICO)

Se evidencia que se finalizan las actividades de pintura en el area superior de la fachada y en el area de la alfajia de la ventanas en cinta.

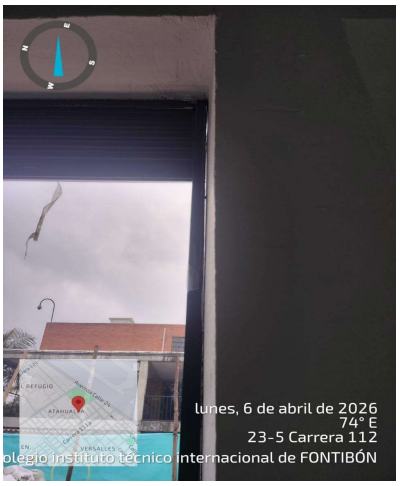
COLEGIO TECNICO INTERNACIONAL - SEDE A (ANEXO 3 REGISTRO FOTOGRÁFICO)

Se evidencia que no se ha realizado el remates de los vanos despues de instaladas las rejillas de ventilacion de la bateria de baños de primaria.

Se evidencia que no se ha realizado el remate interno de los vanos de la ventanas correspondiente al aula multiple.

Se evidencia que se finaliza la pintura de la fachada del aula multiple.

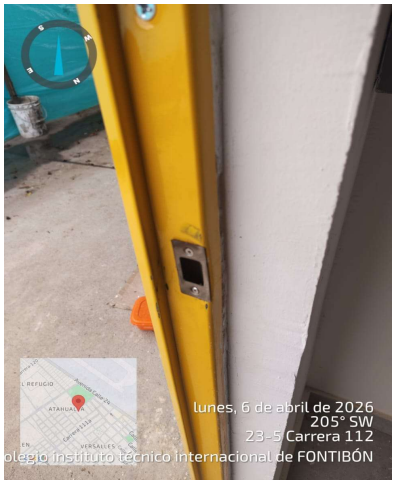
Se evidencia que se realiza la instalacion de las rejillas de ventilacion correspondiente a la puerta del auditorio del aula multiple.

Se evidencia que las puertas del aula multiple presentan detalles de pintura en ciertas areas.

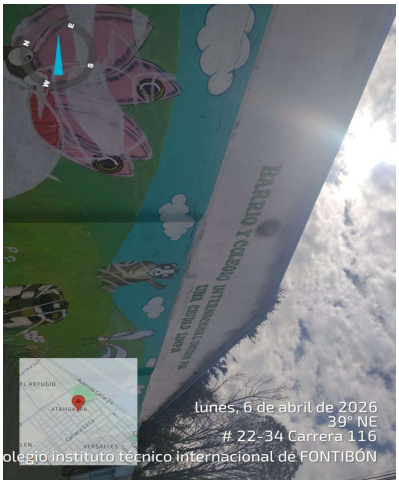
COLEGIO TECNICO INTERNACIONAL - SEDE A (ANEXO 3 REGISTRO FOTOGRÁFICO)

Se evidencia que la fachada posterior del aula multiple presenta detalles de pintura en el remate del encorozado de la fachada exterior.

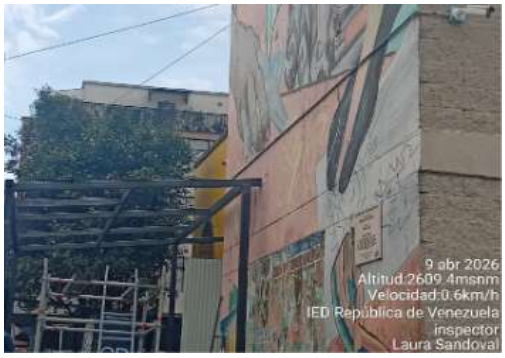
Dados fundidos

Estructura metálica

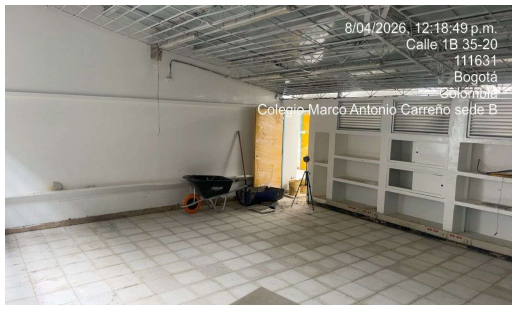
Inicio de la instalación de piso en el salón del rack.

Instalación de platinas de 20x20 en la viga cinta del segundo piso.

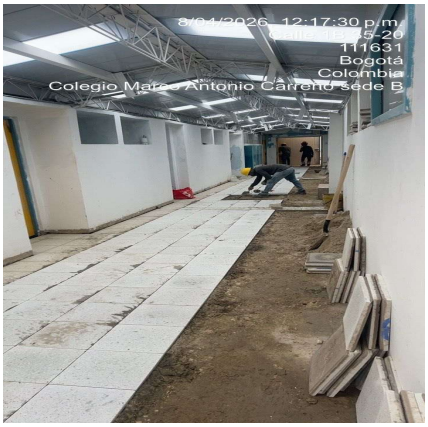
Aplicación de pañete en mampostería y viga cinta exterior del segundo piso.

Instalación de piso en el hall y en cajas de inspección.
