INFORME SEMANA DE INTERVENTORÍA

CONTRATO DE OBRA **CO1.PCCNTR.8155097**

INFORME SEMANAL No 28 **LOTE COP No 16**

SEMANA No. 28 (Consecutivo) **DEL** 13/4/2026 (dd-mm-aa) **AL** 19/4/2026 (dd-mm-aa) Tiempo transcurrido desde la iniciación del contrato 198 días

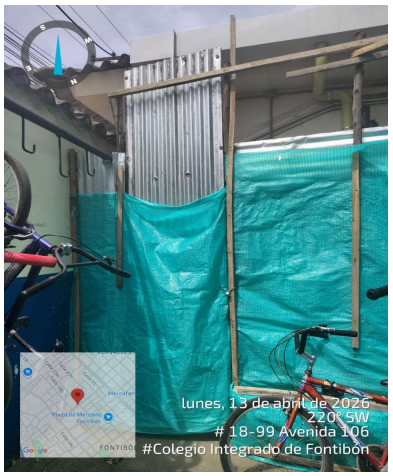
Se realiza la apertura de la puerta correspondiente al ingreso del area del almacen en la casona.

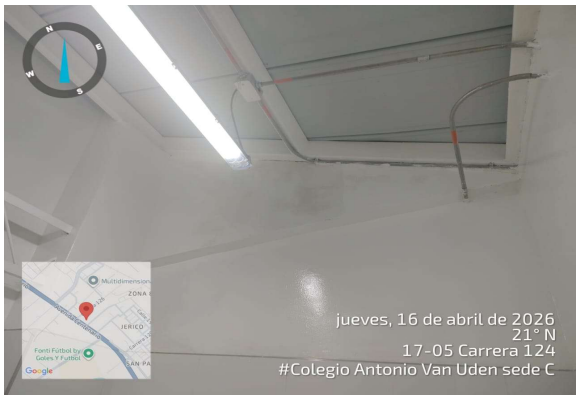
Se evidencia una humedad existente en el area correspondiente al deposito en la bateria de baños, la cual se encuentra en tratamiento.

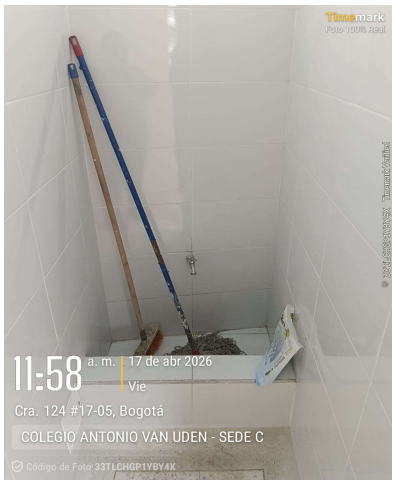
Entrega bloque alianza.

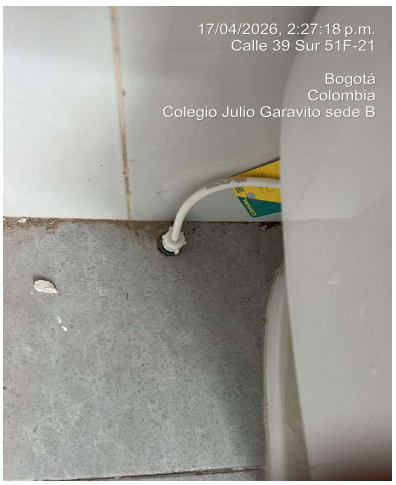
Se realiza la instalacion de la griferia del lavamanos y la instalacion de acople de suministro de este en el area del baño de seguridad.
