# INFORME SEMANA DE INTERVENTORÍA

**CONTRATO DE OBRA** **CO1.PCCNTR.8155350**

**INFORME SEMANAL No 20** **LOTE COP No 18**

ALCALDÍA MAYOR DE BOGOTÁ D.C. | SECRETARÍA DE EDUCACIÓN

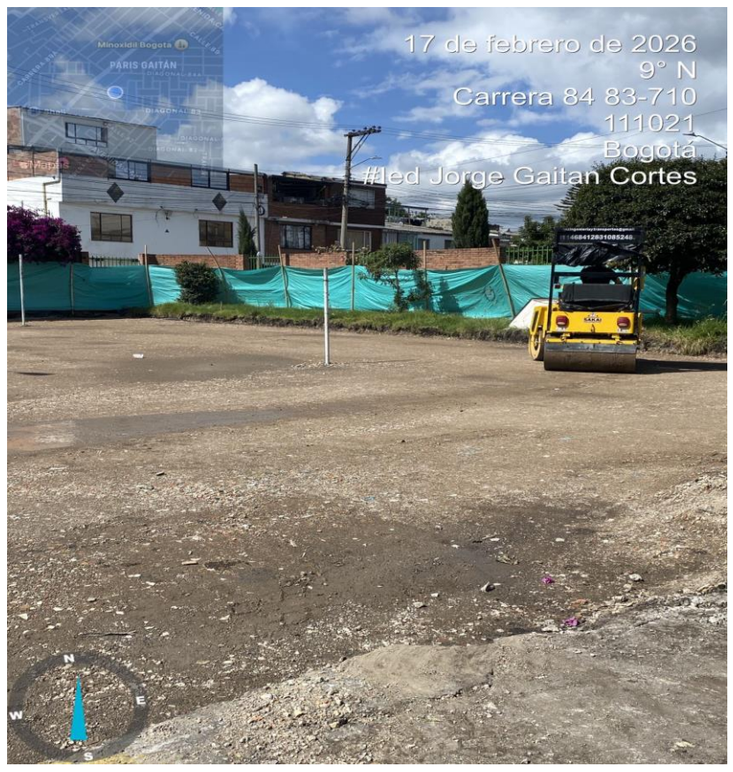
## ANEXO 4 REGISTRO FOTOGRÁFICO COLEGIO JORGE GAITAN CORTES - SEDE B

Vista general del espacio sin actividades ejecutadas en la obra.

Compactación de la base, asegurando uniformidad y estabilidad para la siguiente capa de obra

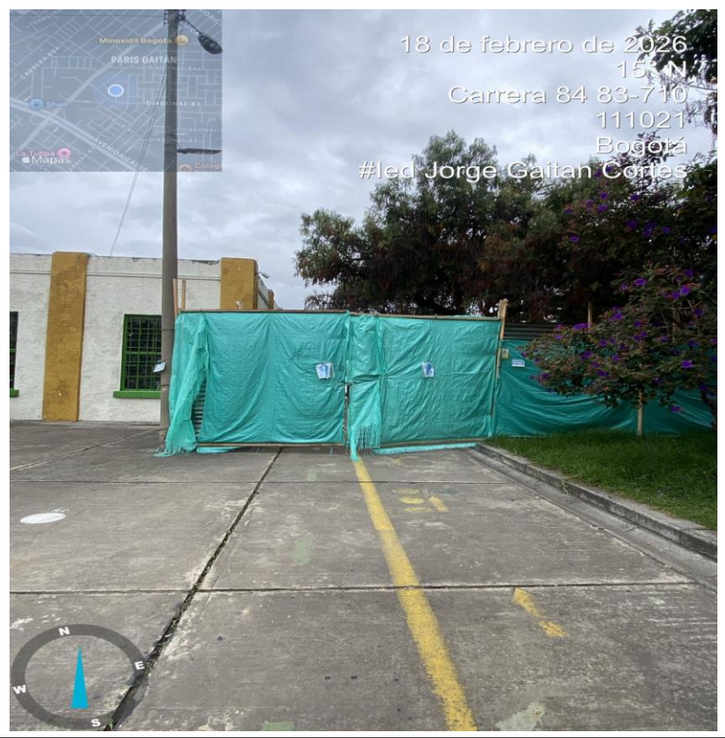
Vista general de la obra.

Vista general del espacio sin actividades ejecutadas en la obra.
