INFORME SEMANA DE INTERVENTORÍA

CONTRATO DE OBRA **CO1.PCCNTR.8155350**

INFORME SEMANAL No 29 **LOTE COP No 18**

CONTRATO DE INTERVENTORIA No CO1.PCCNTR.8168931 (Número de Contrato) **CONTRATO DE OBRA ASOCIADO No.** CO1.PCCNTR.8155350 (Número de Contrato) **LOTE COP:** 18

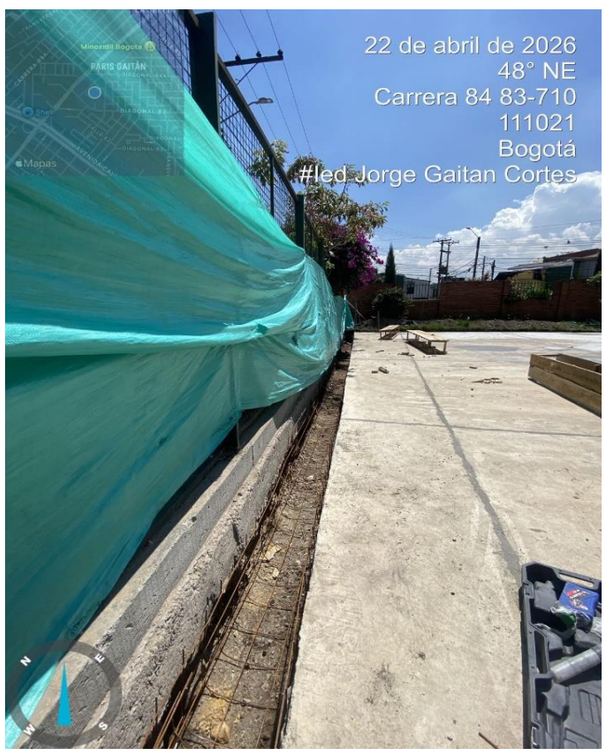
ANEXO 4 REGISTRO FOTOGRÁFICO COLEGIO JORGE GAITAN CORTES - SEDE B

Continuidad de la excavación del cárcamo.

Demolición de la placa del shut de basuras.

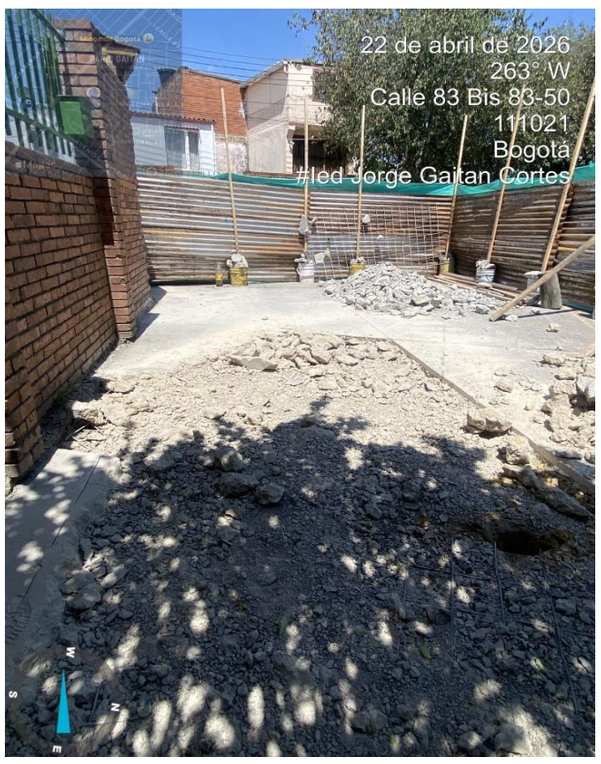
Vista general de la excavación del cárcamo.

Vista general de la demolición

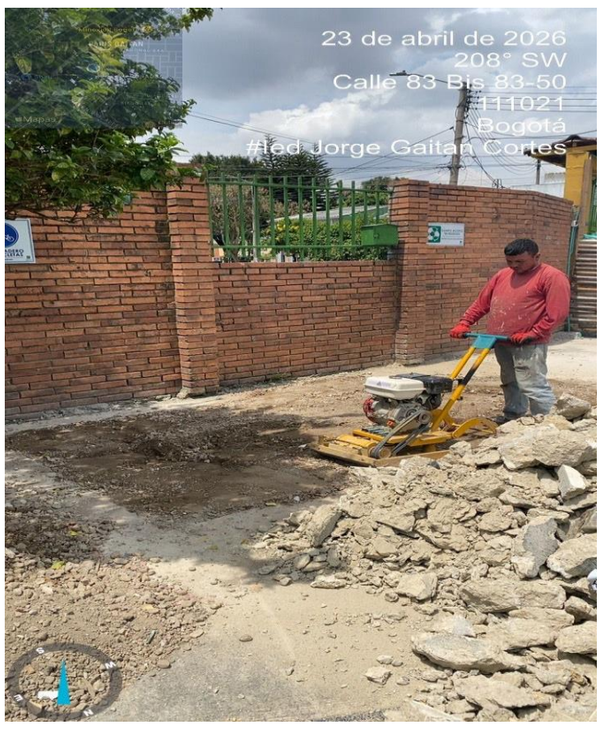
Compactación del área.

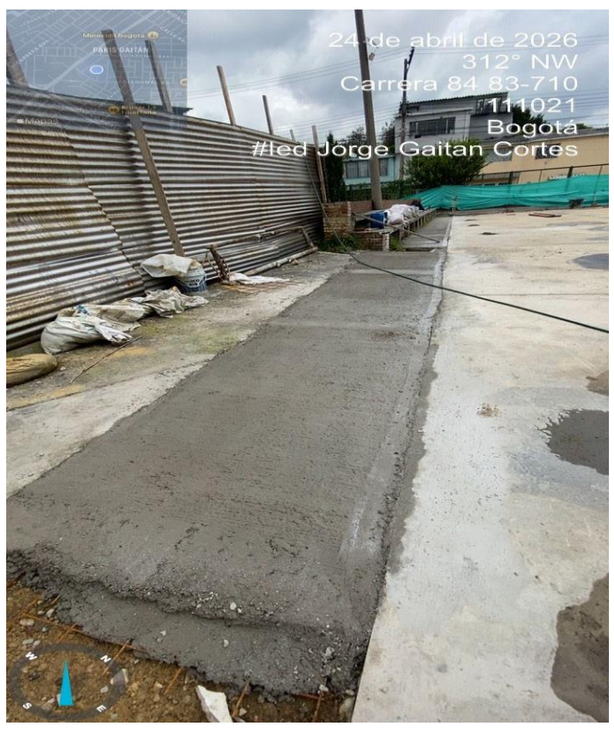
Vista general de la placa fundida

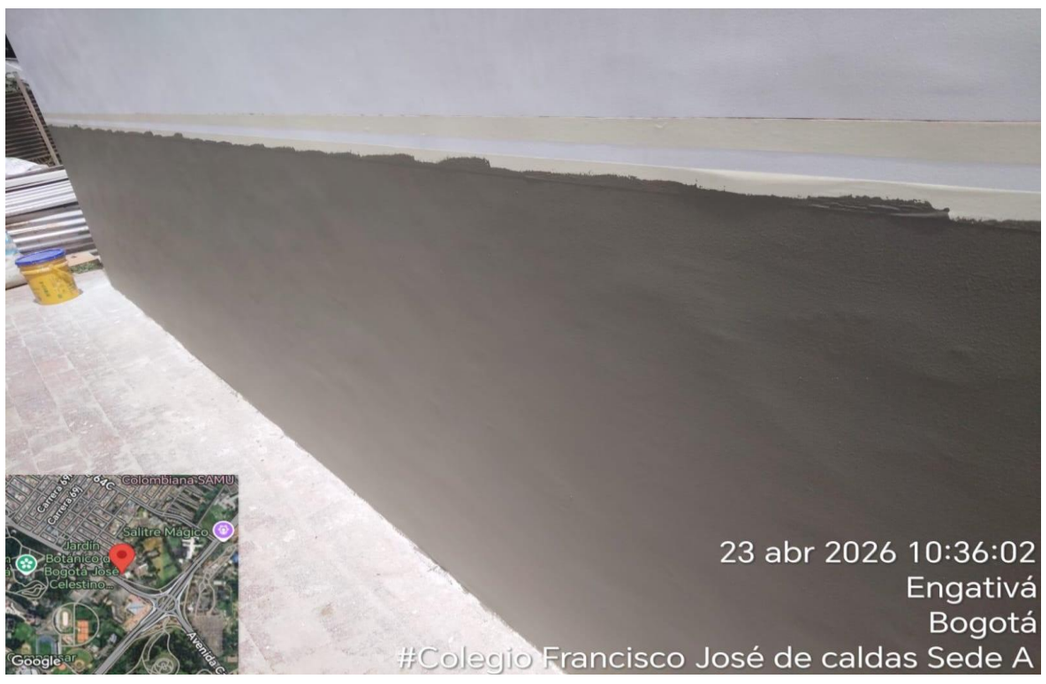
ANEXO 6 REGISTRO FOTOGRÁFICO COLEGIO INSTITUTO TÉCNICO INDUSTRIAL FRANCISCO JOSÉ DE CALDAS - SEDE A

Aplicación de pintura muros exteriores - Zona baños.

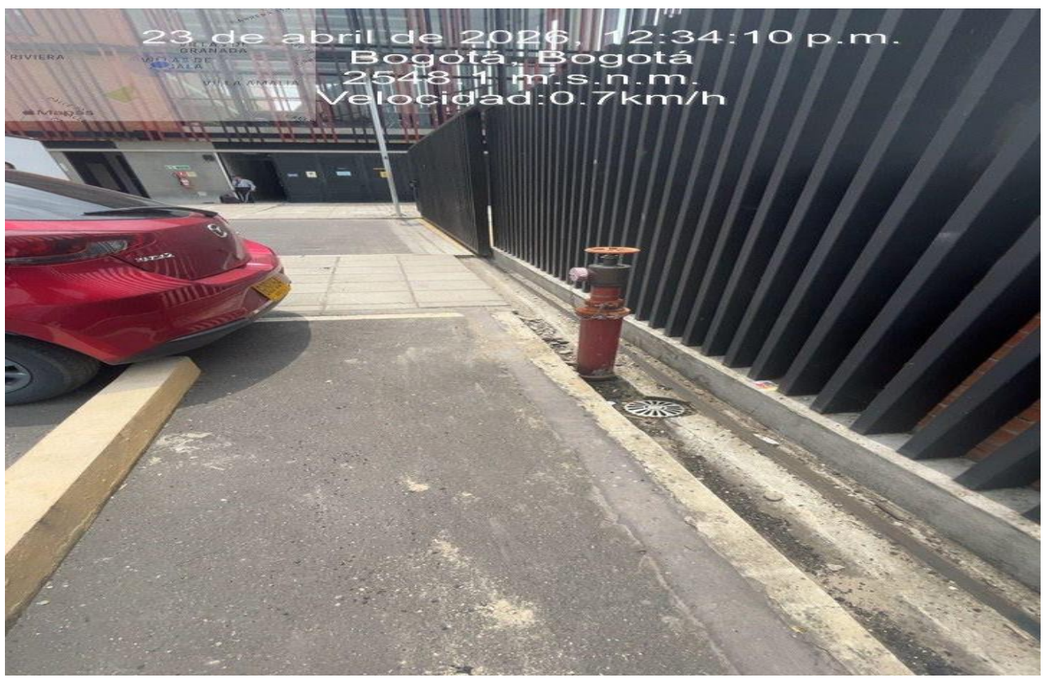
ANEXO 9 REGISTRO FOTOGRÁFICO COLEGIO ABEL RODRIGUEZ CESPEDES - SEDE A

Instalación de concreto para zanja donde va la nueva tubería.
