| INFORME DE EJECUCIÓN DE CONVENIOS/ CONTRATOS FONSECON/SIES |
| CONVENIO No. 1808-2024, DEPARTAMENTO DE CASANARE |
| INFORME PERIODO DE EJECUCIÓN MES DE FEBRERO DE 2026 |

| **OBJETO:** | AUNAR ESFUERZOS TÉCNICOS, ADMINISTRATIVOS Y FINANCIEROS PARA LA IIMPLEMENTACIÓN DEL SISTEMA INTEGRADO INTELIGENTE DE SEGURIDAD Y CONVIVENCIA CIUDADANA DEL DEPARTAMENTO DE CASANARE - FASE I | | |

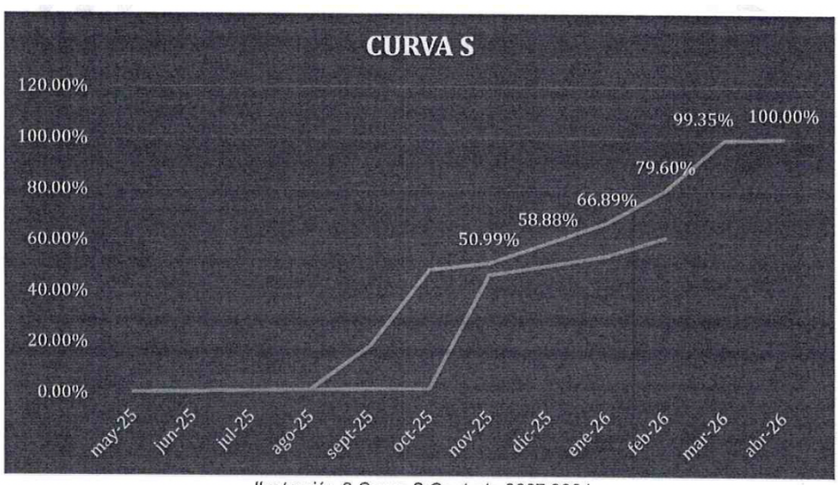
*Ilustración 2 Curva S Contrato 3007 2024*

Presentando un retraso de 18,5% de acuerdo al cronograma se implementación de los contratistas derivados. Evidenciando que el contratista de implementación no ha sido efectivo con el plan de choque, así como las acciones que ha realizado la interventoría, no han sido suficientes para lograr que el contratista de implementación se ponga al día en su ejecución.
