RADICADO No.:	CONDOR GOB-E-CR-2026-0011645
FECHA DE RADICADO:	Enero 29 de 2026
FECHA DE LA ASISTENCIA:	Febrero 19 de 2026

UAEGRD: UNIDAD ADMINISTRATIVA ESPECIAL DE GESTIÓN DE RIESGO DE DESASTRES

Realizar una inspección visual y técnica al predio El Palmar, ubicado en la vereda Providencia García del municipio de Anapoima, Cundinamarca, con el fin de identificar posibles condiciones de riesgo asociadas a fenómenos de movimiento en masa, y emitir las recomendaciones técnicas correspondientes para su mitigación y reducción del riesgo.

CONCEPTO TÉCNICO DE RIESGO POR INESTABILIDAD DE TALUD

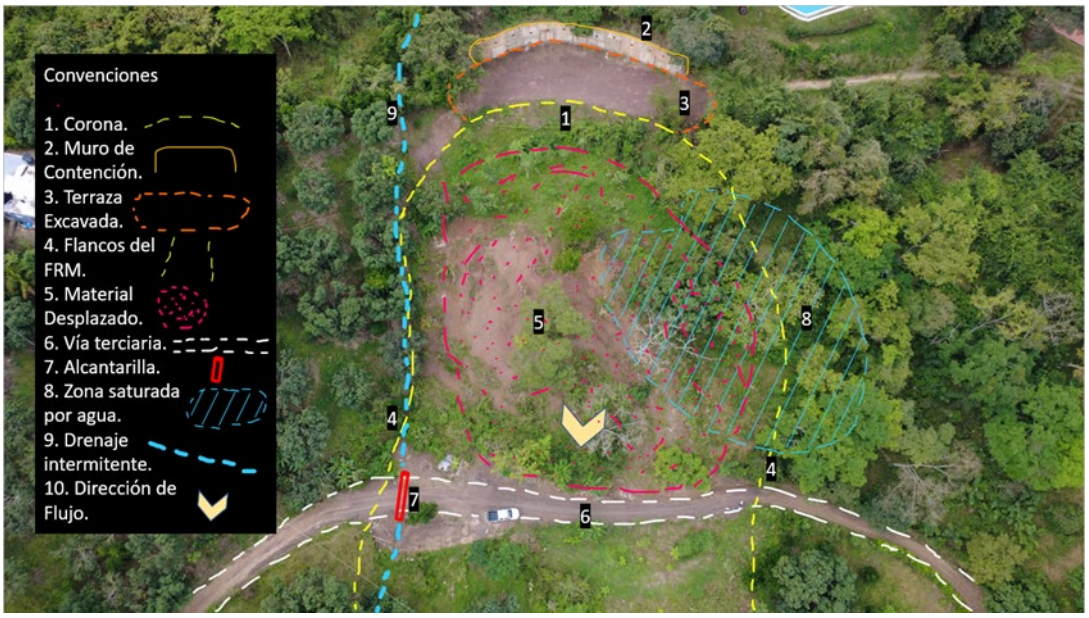
***Imagen 5**. Vista aérea de un talud de corte asociado a una vía terciaria, con pendiente pronunciada y cobertura vegetal dispersa. Se identifican zonas de erosión superficial, material desplazado y sectores con exposición del suelo. En la parte superior se observa una terraza excavada y un muro de contención, mientras que en el costado derecho se evidencia un área con saturación hídrica. La escorrentía superficial sigue direcciones definidas hacia la base del talud, donde se localiza la vía. La ausencia de obras de drenaje y estabilización favorece condiciones de inestabilidad superficial. Fuente propia.*

Con base en la inspección visual, el análisis del registro fotográfico y la interpretación geomorfológica del área evaluada, se establece que el talud corresponde a un corte antrópico desarrollado sobre una ladera de alta pendiente, conformado por materiales sueltos a semiconsolidados, con predominio de suelos granulares finos a medios, posiblemente de origen residual o coluvial. La geometría del talud es irregular, sin evidencia de diseño geotécnico formal, y presenta deficiencias en el manejo de aguas superficiales, lo cual incide directamente en su comportamiento mecánico y estabilidad.

Desde el punto de vista de procesos geodinámicos, se identifican fenómenos activos de erosión hídrica superficial, transporte de material y acumulación en la base del talud, así como indicios de movimientos en masa de carácter superficial. La escorrentía no controlada, favorecida por la pendiente y la ausencia de obras de drenaje (cunetas, filtros, subdrenes), actúa como principal factor detonante, promoviendo la pérdida de la capa orgánica, la reducción de la cohesión del suelo y el incremento de la presión intersticial en eventos de precipitación. Adicionalmente, la cobertura vegetal es insuficiente y discontinua, lo que limita el efecto estabilizador del sistema radicular.

En términos de evaluación del riesgo, y de acuerdo con lineamientos conceptuales del Servicio Geológico Colombiano y criterios de gestión del riesgo establecidos en la Ley 1523 de 2012, se determina que la amenaza por movimientos en masa es de nivel medio a alto, condicionada por factores como la pendiente, la litología y la dinámica hídrica. La vulnerabilidad se considera alta debido a la presencia de la vía terciaria en la base del talud, la cual actúa como elemento expuesto y como modificador de las condiciones de drenaje. En

consecuencia, el nivel de riesgo se clasifica como alto, especialmente durante la temporada de lluvias, cuando aumentan los procesos de saturación del suelo.

En este contexto, se emite concepto técnico en el cual se concluye que el talud evaluado presenta condiciones de inestabilidad activa y susceptibilidad elevada a procesos de remoción en masa, por lo que requiere intervención inmediata. Se recomienda la ejecución de obras de manejo de aguas superficiales (cunetas de coronación, disipadores, subdrenes), implementación de medidas de estabilización superficial (bioingeniería, revegetalización técnica, geomantas) y, de ser necesario, el diseño de estructuras de contención, previo desarrollo de un estudio geotécnico detallado que permita definir parámetros de resistencia y condiciones de equilibrio del talud.
