BITACORA DE OBRA

TIPO DE INTERVENCIÓN (POR RANGOS O ACTIVIDAD):	MANTENIMIENTO PUNTUAL
RANGO: UNO	CANTIDAD: 12,04 TON
ZONA: TRES	FRENTE DE TRABAJO: 2
COMUNA: BUENOS AIRES	
BARRIO: LA MILAGROSA

REHABILITACIÓN, MANTENIMIENTO Y MEJORAMIENTO DE LA MALLA VIAL E INFRAESTRUCTURA, ASOCIADA

CONTRATISTA: CONSORCIO VIAL MED 2025	CONTRATO No. 4600105052 DE 2025
INTERVENTORIA: CONSORCIO MEDURBANO 20005377	CONTRATO No. 4600105322 DE 2025

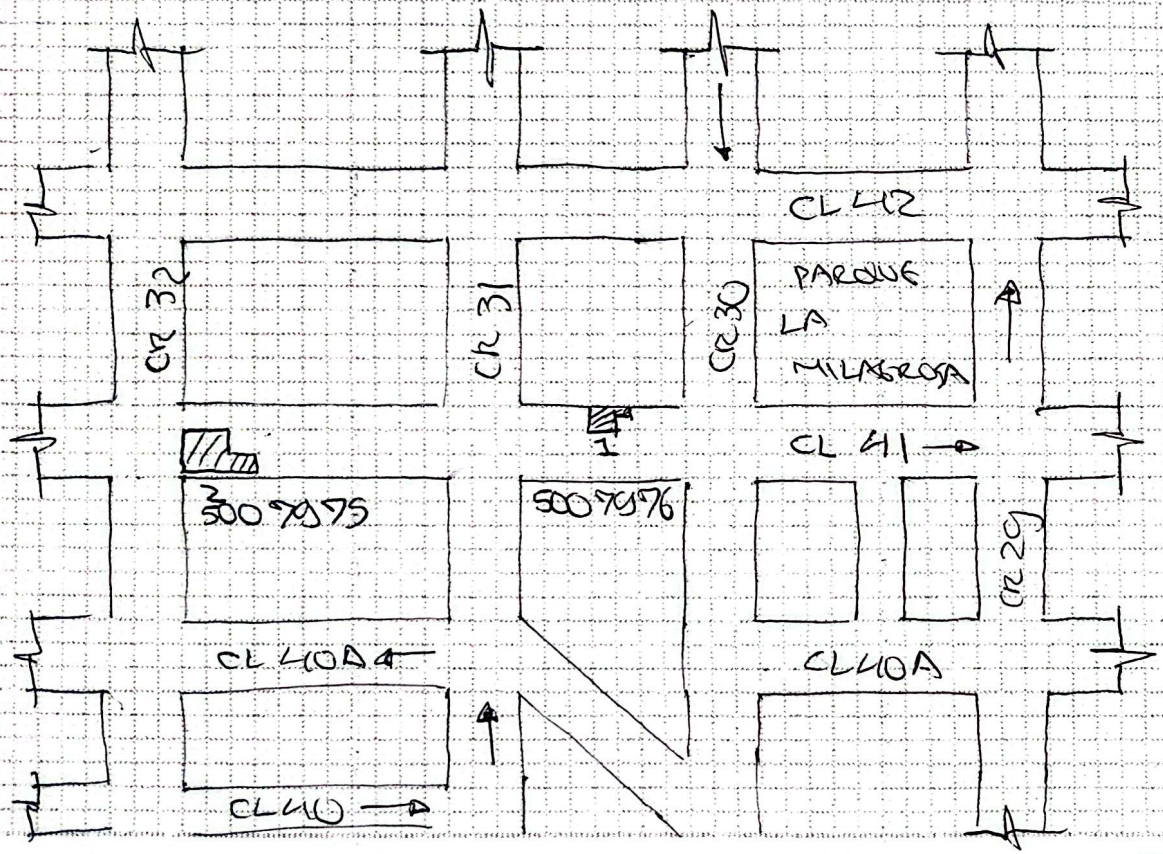
9. CALCULO DE CANTIDADES

EN EL BACHE UNO SE ENCUENTRAN MULTIPLES BACHES, DESNIVELES, PIEL DE COCODRILO Y UNA SOBRE CADA SOBRE CAMARA DE INSPECCIÓN CON TAPA LOSA, OBLIGANDO A UNA INTERVENCIÓN AJUSTANDO AL NIVEL DE LA TAPA LOSA Y DE PASO INTERVENIR LOS BACHES Y PATOLOGIAS EXISTENTE YA QUE ESTABAN UBICADOS EN EL GIRO DE LAS RUTAS DE BUSES CONSTITUYENDO UN RIESGO ALTO PARA TODOS LOS ACTORES VIALES. ADICIONAL EN ESTE BACHE SE REQUIRIO REALIZAR NIVELACIONES PARA UN ADECUADO EMPALME Y ALINEACION DE LA VÍA.

SEGMENTO	CONSECUTIVO HUECOS MED	FIGURA No.	DIRECCIÓN	DIMENSIONES L (m)	DIMENSIONES A (m)	DIMENSIONES e (m)	Area (m2)	Vol (m3)	Ton (kg)
5007976	160408	7A	CL 41 30-58	0,71	0,80	0,12	0,57	0,07	0,16
5007976	160408	1B	CL 41 30-58	3,51	2,91	0,12	10,21	1,23	2,94
5007975	166927	2A	CL 41 31-73	6,60	5,51	0,095	36,37	3,45	8,29
5007975	166927	2B	CL 41 31-73	2,01	1,41	0,095	2,83	0,27	0,65
TOTALES							49,98	5,02	12,04 ✓

SE INTERVIENE BACHE UNO JUNTO MAS PATOLOGIAS AFECTANDO SEÑALIZACIÓN HORIZONTAL DE FRENTE AL FRENTE.
