BITACORA DE OBRA

TIPO DE INTERVENCIÓN (POR RANGOS O ACTIVIDAD):	MANTENIMIENTO PUNTUAL
RANGO: CERO	CANTIDAD: 4,81 TON
ZONA: CUATRO	FRENTE DE TRABAJO: 2
COMUNA: LAURELES - ESTADIO	
BARRIO: LORENA

REHABILITACIÓN , MANTENIMIENTO Y MEJORAMIENTO DE LA MALLA VIAL E INFRAESTRUCTURA , ASOCIADA

CONTRATISTA: CONSORCIO VIAL MED 2025	CONTRATO No. 4600105052 DE 2025
INTERVENTORIA: CONSORCIO MEDURBANO 20005377	CONTRATO No. 4600105322 DE 2025

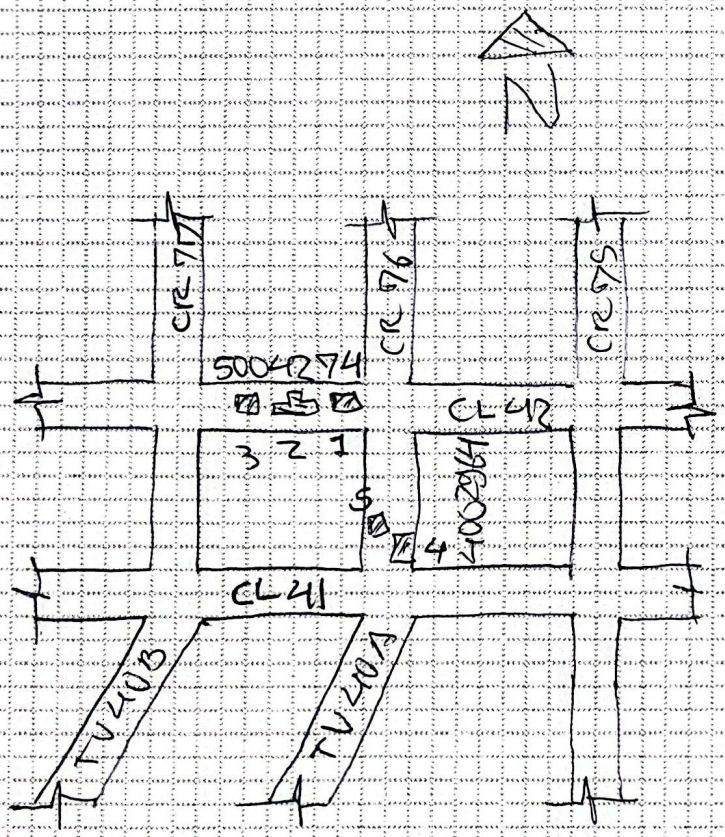
9. CALCULO DE CANTIDADES

SE INTERVINAN SOBRE LA CL42 TRES BACHES CON FALLA EN BLOQUE ASOCIADO INTERVINIENDO LA PATOLOGIA MAS PRONUNCIADA QUE (A LARGO) CORTO PLAZO VAYA A FALLAR.

SE INTERVIENE BACHES GENERADOS POR DESPRENDIMIENTO DE LA CAPA DE RODADURA SOBRE CR76 41-5

LAS ACTIVIDADES DE DEMOLICIÓN, EXCAVACIÓN E INSTALACIÓN DE MEZCLA ASFALTICA TRANSCURRIERÓN CON NORMALIDAD
