ALCALDÍA MAYOR DE BOGOTÁ D.C. SECRETARÍA DE AMBIENTE BOGOTÁ	**EVALUACION, CONTROL Y SEGUIMIENTO**	
	Modelo: Acta de visita técnica a componentes de la Estructura Ecológica Principal – EEP	
	Código: PM04-PR88-M2	Versión: 3

COMPONENTE DE LA EEP	**CANAL/QUEBRADA EL CEDRO**				
DIRECCIÓN	**CRA 6 CL155A-02**	**LOCALIDAD**	**USAQUÉN**	**BARRIO**	**BARRANCAS**
RADICADO DE ENTRADA	**2026ER34799**	**FECHA DE RADICADO**	**26/02/2026**	**PROCESO**	**6916006**
FECHA DE LA VISITA	**06/03/2026**	**HORA DE INICIO**	**2:PM**		
AUTORIDAD COMPETENTE	**SDA**	**EXPEDIENTE N°**	**NA**

Visita por derecho de petición, por traslado desde el Departamento Administrativo de la Defensoría del Espacio Público, sobre la solicitud de limpieza y mantenimiento del canal ubicado en la Carrera 6 con Calle 155A -02, del barrio Barranca.

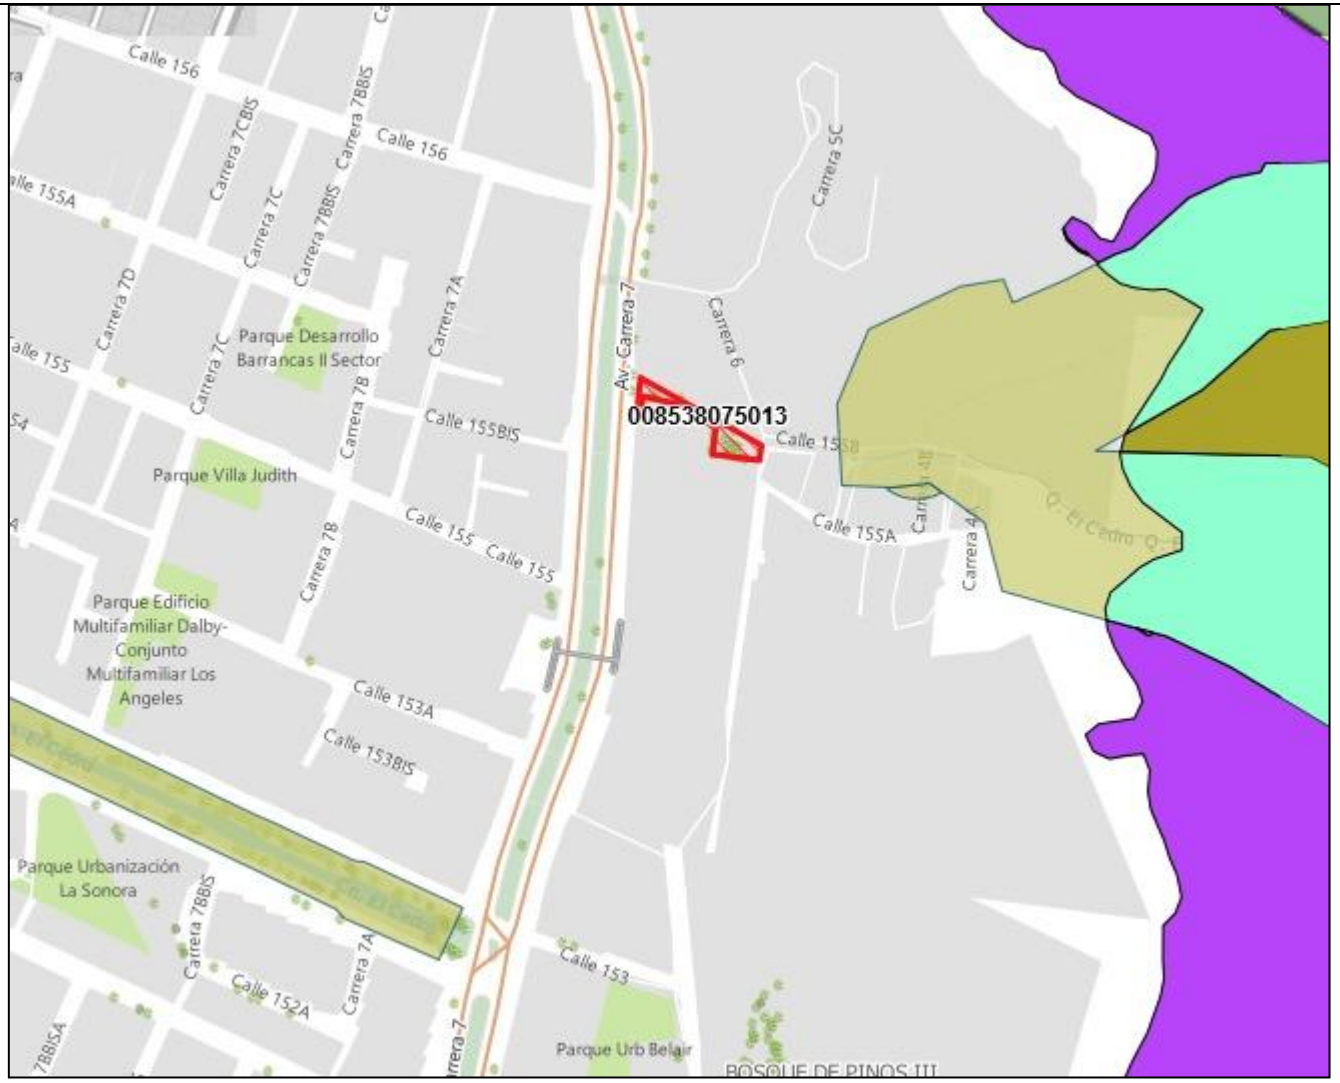
CONSIDERACIONES FINALES
Se realizó recorrido por el sector canalizado de la quebrada El Cedro, localizado entre la carrera 5 con calle 155 hasta la carrera 6 No. 155A-02, evidenciándose que el canal se encuentra en gran parte relleno con tierra negra por arrastre, que ha sido movida a través de la estructura de descole que descarga en el canal, así como por la vía la cual es una pendiente, adicionalmente en la parte superior de la estructura del canal sobre la carrera, se observaron ocho (8) lonas blancas con contenido de tierra y en frente en una zona de recreación pasiva se evidencia tierra negra sobre el andén, aislado con plástico negro, pero sin protección por deslave de aguas lluvias, el cual ha perdido sus condiciones originales por estar a la intemperie.
Imagen 1. Uso de suelo predio en la EEP “Quebrada El Cedro” de la Cra 6 # 155A-02
