ALCALDÍA MAYOR DE BOGOTÁ D.C. SECRETARÍA DE AMBIENTE BOGOTÁ	**EVALUACION, CONTROL Y SEGUIMIENTO**	
	Modelo: Acta de visita técnica a componentes de la Estructura Ecológica Principal – EEP	
	Código: PM04-PR88-M2	Versión: 3

COMPONENTE DE LA EEP	**CANAL EL CEDRO. Coordenadas 4.728193N -74.026078W hasta 4.749158N -74.037350W**				
DIRECCIÓN	**Varias**	**LOCALIDAD**	**USAQUEN**	**BARRIO**	
RADICADO DE ENTRADA	**N/A**	**FECHA DE RADICADO**	**N/A**	**PROCESO**	**6921329**
FECHA DE LA VISITA	**5 de marzo de 2026.**	**HORA DE INICIO**	**2:00P.M**		
AUTORIDAD COMPETENTE	**SDA**	**EXPEDIENTE N°**	**N/A**

Visita Técnica de control, seguimiento y evaluación a posibles afectaciones ambientales localizados a lo largo de la Estructura Ecológica Principal denominada Canal El Cedro en la localidad de Usaquén en todo su trayecto hasta el Canal Torca en las coordenadas geográficas **4.728193N,-74.02078W** hasta **4.749158N,-74.039350W.**

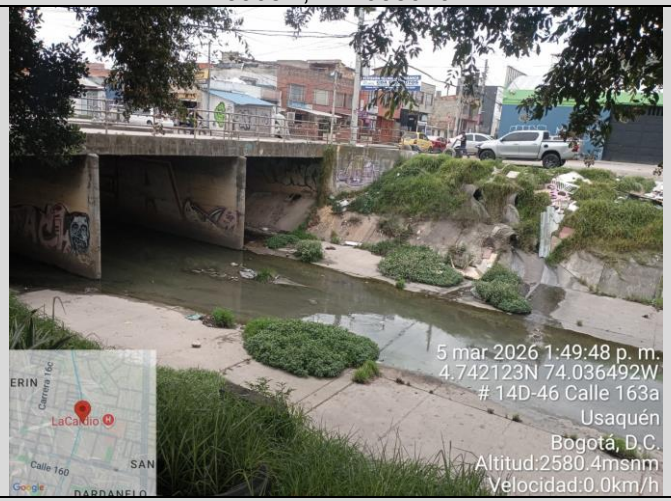
Se observó un nuevo punto en las coordenadas 4.73908N, -74.038010W con acumulación de residuos sólidos aprovechables y no aprovechables en ronda y en el cauce del Canal El Cedro.

Fotografía 6. Punto nuevo aproximadamente 2 m3 de residuos,

aprovechables y no aprovechables, localizado en las coordenadas: 4.73908N, -74.038010W.	llantas, ropa y maderas en las coordenadas: 4.742230N,-74.036895W.
