Referencia: Respuesta al Radicado SDA No. 2026ER35256 del 2026-02-26

Radicado Alcaldía Local de Usaquén No. 20265130107761 del 2026-02-23
Su Ref. No. 20255110248382 del 2025-12-18

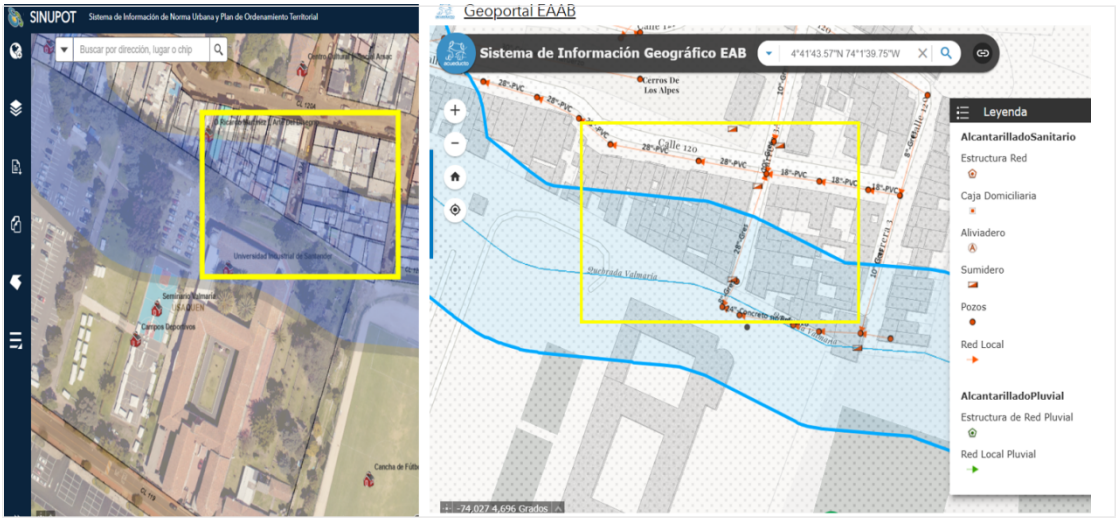
- De igual manera, se verificó la información contenida en el Sistema de Información de Norma Urbana y Plan de Ordenamiento Territorial (SINUPOT), en el cual se evidencia la presencia de predios en ronda hídrica de la Quebrada Valmaria, los cuales registran cobertura del sistema de alcantarillado sanitario según el Geoportal de la EAAB ESP; por lo que, se requiere determinar el estado de prestación del servicio de alcantarillado a dichos predios.

Imagen No. 3 Predios consolidados en ronda hídrica de la Quebrada Valmaria - Cobertura red alcantarillado sanitario.
Fuente: *SINUPOT; Geoportal EAAB; modificaco SRH (2026)*
Fecha de consulta: *11/03/2026.*

- Con base en lo anterior, teniendo en cuenta la información contenida en la solicitud ciudadana y considerando que en el área se ubican pozos de la red sanitaria asociados potencialmente con las características de agua residual mencionadas por el peticionario, **mediante proceso Forest No. 6930362, se generó requerimiento dirigido a la Empresa de Acueducto y Alcantarillado de Bogotá EAAB ESP**, para que, en el marco de sus competencias como

Además, se requirió remitir información sobre el estado de prestación de servicio de alcantarillado a los predios ubicados en ronda hídrica que registran cobertura de la red de alcantarillado acorde a la información del Geoportal EAAB ESP, especificando si son usuarios que hacen uso del sistema del alcantarillado sanitario.

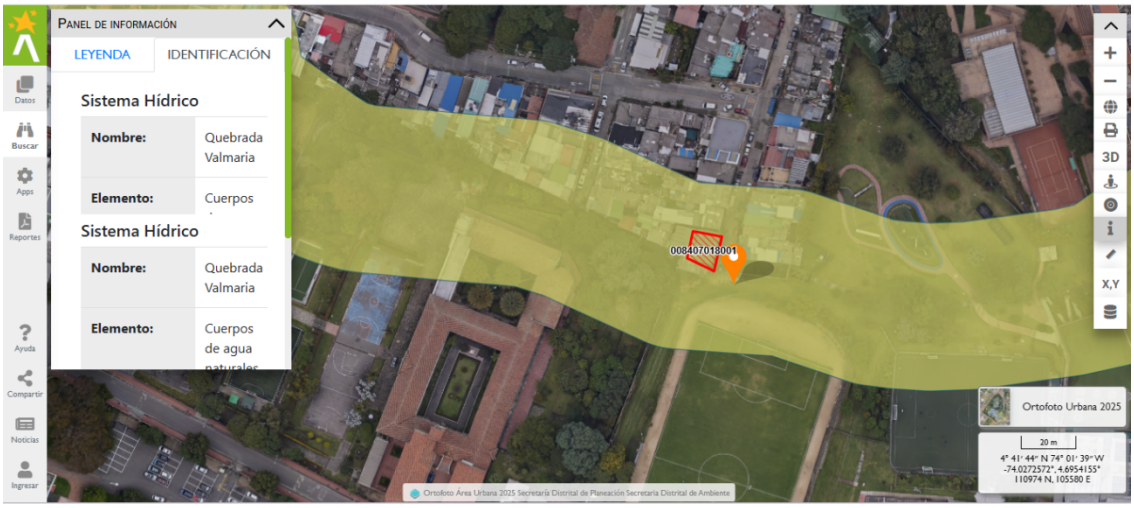
Imagen No. 4. Visualización de la quebrada Valmaría.
Fuente. https://visorgeo.ambientebogota.gov.co

De acuerdo con lo anterior, se realizó recorrido desde la CR 3 con CL 120 a la CR 5 con CL 119 B, encontrando que la quebrada esta intervenida en su cauce y ronda por infraestructura que va desde muros en ladrillo hasta viviendas al margen de la quebrada, a lo largo de su trayecto tiene una alta ocupación e intervención antrópica y se evidencia que se han levantado muros y Jarillones para proteger las viviendas del aumento de cauce y velocidad en época de lluvias ya que el agua se rebosa por la CR 5 y transcurre por la CL 119 B, en días de lluvia.

De acuerdo con lo evidenciado en la visita y a las afectaciones halladas, y con fundamento en el Artículo 21 de la Ley 1755 de 2015[4], se corre traslado por competencia a la empresa de Acueducto y Alcantarillado de Bogotá -EAAB-, con el apoyo de la Alcaldía de Usaquén para verificar las conexiones de aguas negras sobre la quebrada Valmaría, así como las estructuras de disipación de la energía del fluido (control de velocidad del flujo de agua) en época de lluvia ya que el rebose afecta el sector.
