INFORME DE VISITA DE MANTENIMIENTO AL SISTEMA DE MEDIDA EN LA PLANTA DE GENERACIÓN EN LA LOCALIDAD DE EL VALLE MUNICIPIO DE BAHIA SOLANO (CHOCO)

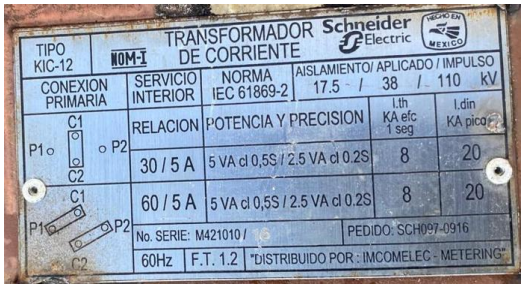
Imagen No 6 Placa de características transformadores retirados

Se realizo el desmonte de los transformadores de medida de corriente encontrados al interior de la celda de medida, a continuación, relacionamos las placas de características de los transformadores retirados.

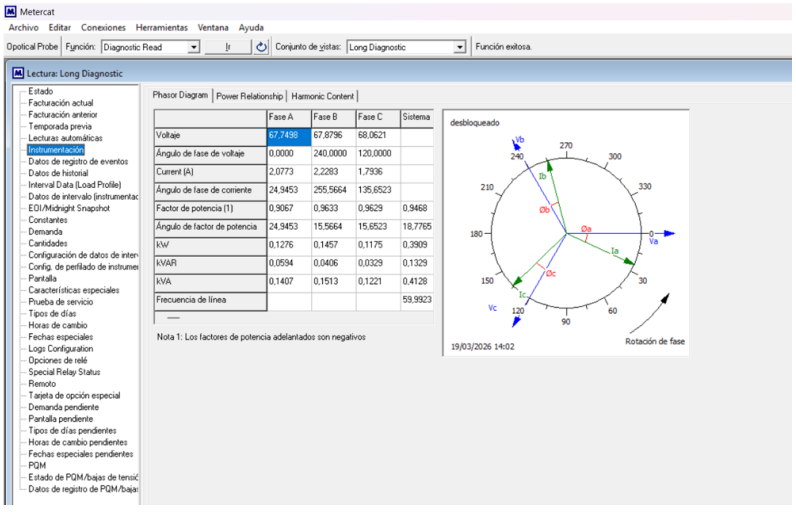
Imagen No 9 Placas de los CTs instalados

Una vez instalada la medida se verifico el desempeño de la medida por medio de la descarga del diagrama fasorial mediante el software propietario del medidor Metercat
