CONSORCIO VIAL IQUIRA

ACTA DE VECINDAD / ENTORNO DE INICIO DE OBRA

FECHA			FICHA TÉCNICA DIAGNOSTICO ESTADO ACTUAL DE PROPIEDADES Y LOTES
DD	MM	AA	PROYECTO: MEJORAMIENTO MEDIANTE LA CONSTRUCCIÓN DE PLACA HUELLA DE VÍAS DE TERCER ORDEN EN TRECE MUNICIPIOS DEL DEPARTAMENTO DEL HUILA".
ACTA No.:

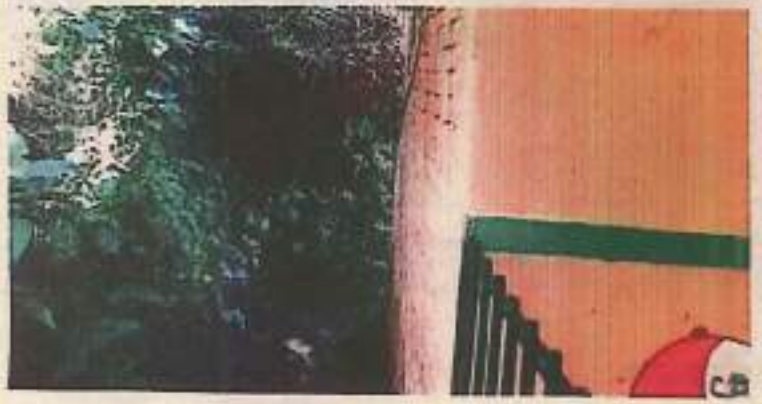
REGISTRO FOTOGRÁFICO O FILMICO

Salon Comunal De la Vereda de Mina, Estructura En Columnas y vigas aereas, El salon principal al Aire libre sin ventanas ni puertas pero con Entrejuego Metalico Al medio, se observa Anfiteatro A la entrada.

Tambien posee un Cuarto de Almacenamiento con rejas, techo Entre otros, con una ventana y puerta Metalica con Candado abierto.
La cubierta con zinc para toda la Estructura Ambas en la parte de Atras se observa un Hundimiento En la teja,

Tiene un nivel, para el Area De Almacenaje, el piso con el tiempo se Guntea algo Desgastado.

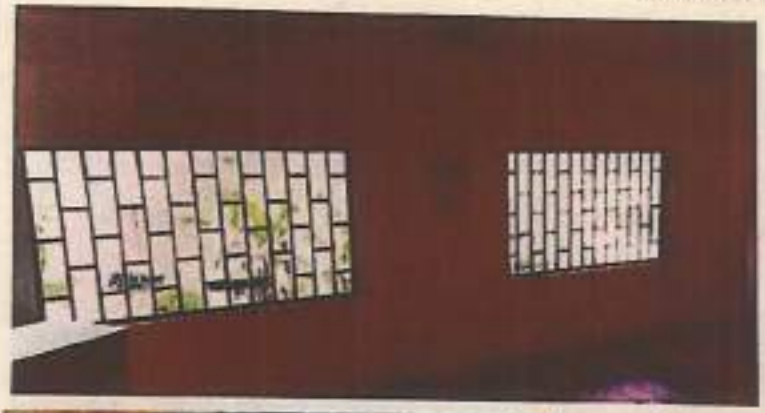
REGISTRO FOTOGRÁFICO O FILMICO

La Escuela se encuentra en regulares estado, Techo en zinc, Puertas y ventanas metálicas en Estado normal, El cerramiento de entrada se observa en Deterioro, usando Quizas por el Tiempo, Agua, etc, aunque que las columnas de esta Entrada se encuentra en Deterioro, oxidado, y algunas de las mayas se encuentran Destrozadas
Estructura interna Metalica
