INFORME MENSUAL DE INTERVENTORÍA Nro. 4.

CONTRATO DE OBRA No. 4600105672 DE 2025

CONSORCIO CALERA
CGA 2025

CORRESPONDIENTES A LAS OBLIGACIONES DE LA INTERVENTORÍA "CONSORCIO CALERA CGA 2025" CONTRATO DE INTERVENTORIA No 4600105992 DE 2025 DURANTE EL PERIODO DEL 01 FEBRERO AL 28 DE FEBRERO DE 2026

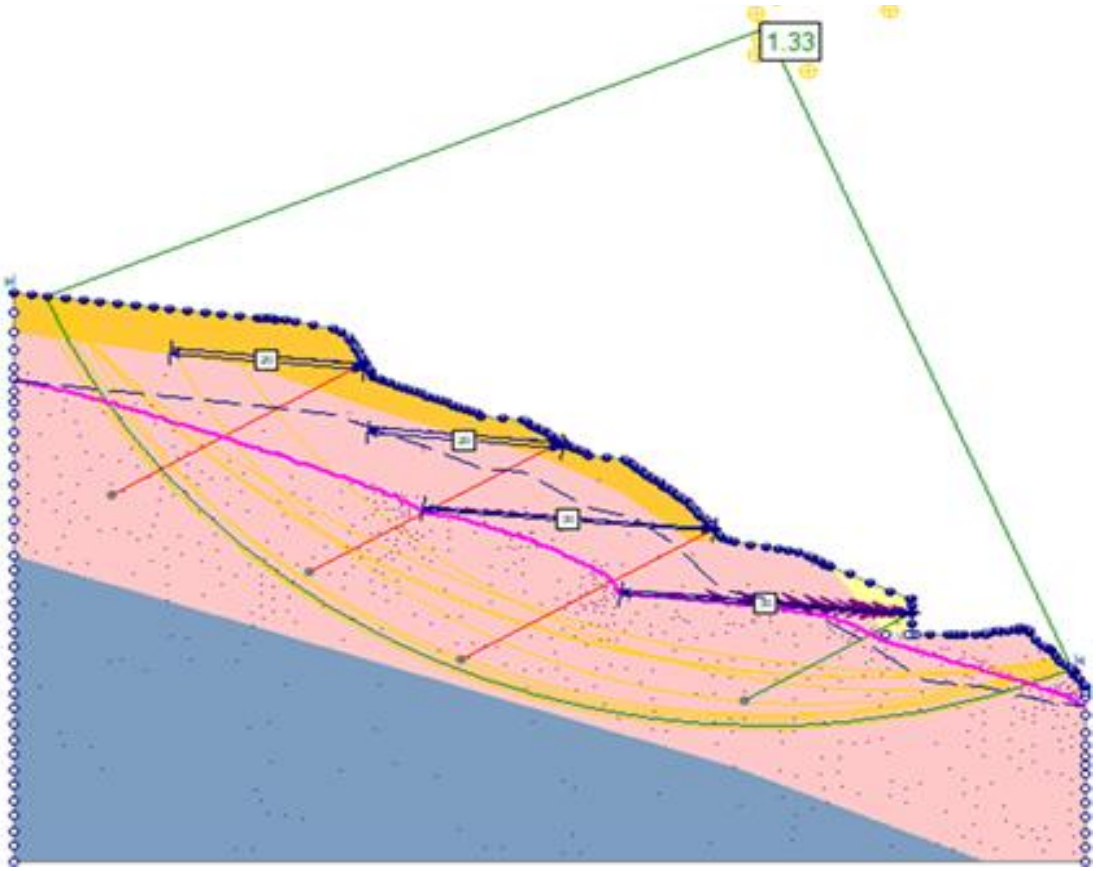
Fuente_ Consorcio Ecocalera

Material Name	Color	Unit Weight (kN/m3)	Strength Type	Cohesion (kN/m2)	Phi	UCS (kN/m2)
SUELO MOVILIZADO		17	Mohr-Coulomb	12	23	
ARCILLA DE ALTA PLASTICIDAD (CH)		16.9	Mohr-Coulomb	28	26	
DEPÓSITO COLUVIAL		19	Mohr-Coulomb	13	36	
ROCA ALTERADA		27	Generalised Hoek-Brown			28000

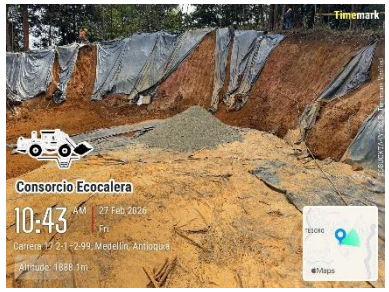
Acopio Materiales</td><td>Anexo 3.2.3. Planilla control de materiales y remisiones.</td></tr>
</table>

Los acopios temporales de materiales de obra fueron establecidos sobre plásticos y cubiertos con los mismos.</td><td>

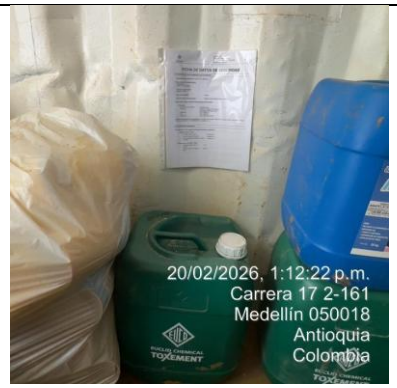
Manejo sustancias químicas.
</td>
<td>Anexo 3.2.5. Formato de Planilla de control de sustancias químicas.</td>
</tr>
</table>

<table>
<tr><th>Programa</th><th>Gestión de la Interventoría</th><th>Soporte</th><th>Anexo O Formatos</th></tr>
<tr>
<td>5. Programa para el manejo de sustancias químicas peligrosas en obra</td>
<td>Se solicito al contratista que las sustancias químicas se acopien en bandejas provistas para evitar derrames directos al suelo, como se mencionó previamente en el programa para la protección del suelo.
Se realizó solicitud por parte de la interventoría referente a refuerzo en la rotulación de productos químicos, garantizando el cambio por deterioro.
La interventoría solicita tener especial cuidado en el trasvase de productos químicos para evitar posibles derrames.</td>
<td>
<table>
<tr><td>PERÍODO</td><td>TIPO SUSTANCIA</td><td>UNIDAD</td><td>UTILIZADA</td></tr>
<tr><td>Noviembre</td><td>ACPM</td><td>gal</td><td>144</td></tr>
<tr><td>Diciembre</td><td>ACPM</td><td>gal</td><td>470</td></tr>
<tr><td>Diciembre</td><td>Cemento Expansivo</td><td>Kg</td><td>500</td></tr>

<tr><td>Enero</td><td>ACPM</td><td>gal</td><td>370</td></tr>
<tr><td>Enero</td><td>Cemento Expansivo</td><td>Kg</td><td>336</td></tr>
<tr><td>Febrero</td><td>ACPM</td><td>gal</td><td>280</td></tr>
<tr><td>Febrero</td><td>Plastol Ultra G4</td><td>Kg</td><td>20</td></tr>
<tr><td>Febrero</td><td>Euco Fill</td><td>Kg</td><td>20</td></tr>
</table>
