Certificado de calidad ART INDUSTRIAL FUERTE

INFORME DE RESULTADOS **Cemento hidráulico tipo ART** **ART INDUSTRIAL FUERTE**	Proveedor: Holcim Colombia S.A. Planta: Nobsa Dirección: Km 15 vía Duitama - Belencito Municipio: Nobsa, Boyacá, Colombia Teléfono: +57 608 773055 Cliente: General

FECHA (DD / MM / AAAA)	ACTA No.	CONTRATO DE OBRA	CONTRATANTE / CONTRATISTA
01 / 10 / 2025	3805	No. 041 DE 2023	CONTRATANTE: ACUATODOS S.A. E.S.P. CONTRATISTA: CONSORCIO BENDICIÓN 23

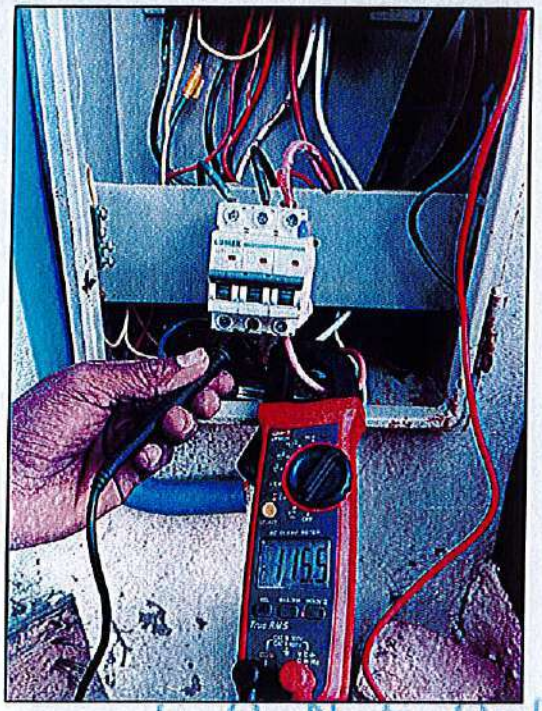
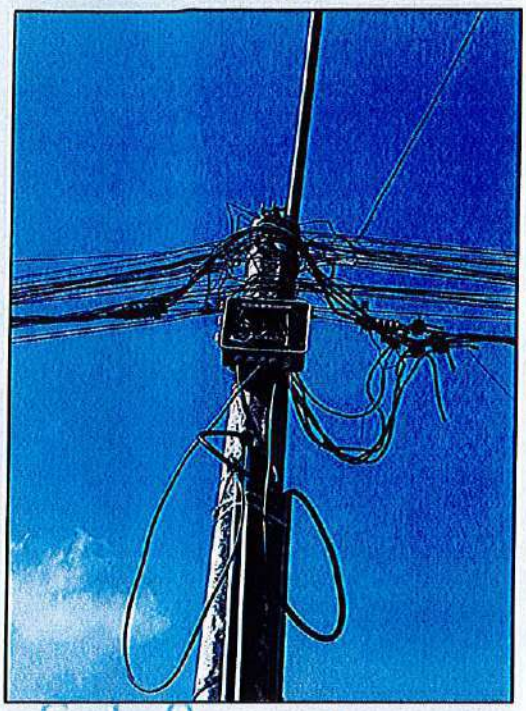
obstante, durante la visita no se observaron señales externas que permitieran concluir la existencia de una condición anómala o insegura en la acometida inspeccionada.

En consecuencia, con fundamento en la verificación técnica realizada, se concluye que la acometida trifásica 3x6 + 1x6 en cobre se encuentra en condiciones técnicas normales y operando correctamente, sin que se evidencien fallas eléctricas, recalentamientos, pérdidas de continuidad, afectaciones en la prestación del servicio o anomalías asociadas a la situación manifestada en su escrito. Por tanto, no se encontró mérito técnico que haga procedente ordenar intervención, cambio total del cableado o ejecución de reparación adicional por parte del contratista, al no evidenciarse afectación actual en las condiciones de seguridad o funcionamiento de la acometida.

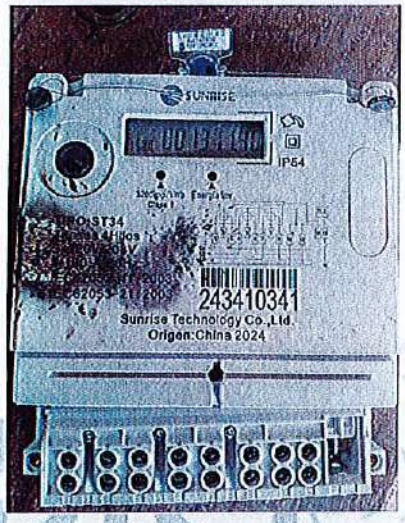
Una vez identificado el incidente, se realizó atención inmediata que incluyó:

- Aseguramiento del punto e implementación de medidas de control para mitigación de riesgo eléctrico.
- Reparación de la acometida eléctrica domiciliaria, mediante reposición del tramo afectado y normalización de la conexión.
- Sustitución del medidor de energía por equipo nuevo e instalación en el punto de medición, dejando el sistema operativo.
- Verificación final de funcionamiento y restablecimiento del servicio.

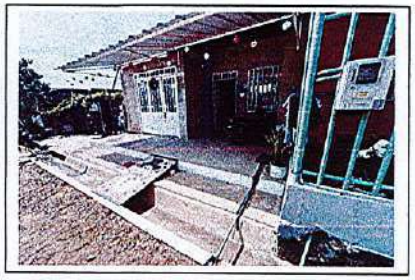
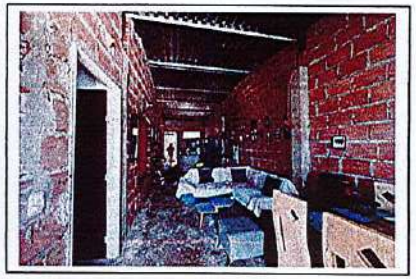
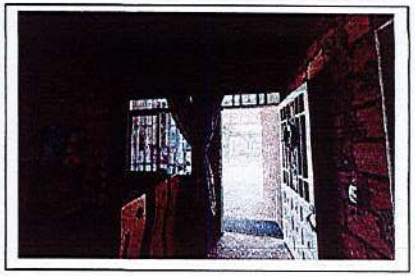
ESTRUCTURA: Estructura en concreto con vigas de cimentación	GRIETAS Y FISURAS: Se evidencia en pisos y anden
MUROS: Bloque sin pañete	HUMEDADES: No aplica
CUBIERTA: Estructura metálica con teja masterrib, cielo raso.	HUNDIMIENTO PISO: No aplica
PISOS: Concreto rústico	DESPLAZAMIENTOS: No aplica
ANDEN: Concreto rústica	POZO SEPTICO Y UBICACIÓN: 1 pozo ubicado centro de la vivienda
FACHADA: Cerramiento metálico sin vidrio con muros en bloque con pañete y pintura	OTRO: ¿Cuál? No aplica

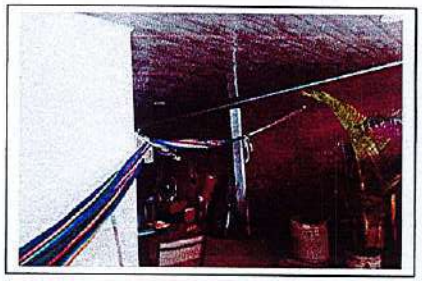
ESTRUCTURA: Estructura en concreto con vigas de cimentación	GRIETAS Y FISURAS: Se evidencia en pisos y anden
MUROS: Bloque sin pañete	HUMEDADES: No aplica
CUBIERTA: Estructura metálica con teja de zinc	HUNDIMIENTO PISO: No aplica
PISOS: Concreto rústico	DESPLAZAMIENTOS: No aplica
ANDEN: Concreto rústico	POZO SEPTICO Y UBICACIÓN: No se evidencia
FACHADA: Carpintería metálica sin vidrio y muros en bloque sin pañete	OTRO: ¿Cuál? No aplica

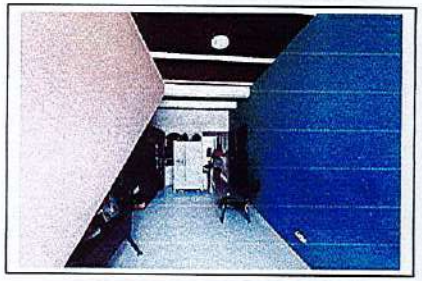
ESTRUCTURA: Columnas y vigas	GRIETAS Y FISURAS: Fisura superficial en anden
MUROS: En bloque con pañete y pintura	HUMEDADES: No registra
CUBIERTA: Placa aligerada en bloquelon y segunda planta teja zinc	HUNDIMIENTO PISO: No se evidencia
PISOS: Baldosa ceramica	DESPLAZAMIENTOS: No registra
ANDÉN: Concreto rustico	POZO SEPTICO Y UBICACIÓN: Ubicado en el anden en el centro de la vivienda
FACHADA: Carpinteria metalica con vidrios y muro en bloque con pañete y pintura	OTRO: ¿Cuál?

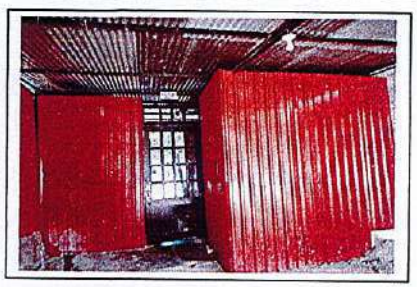
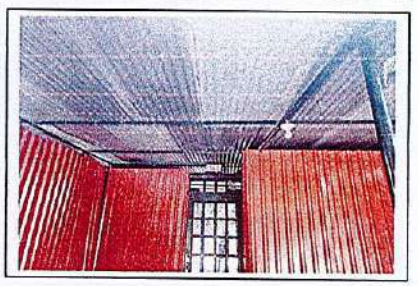
ESTRUCTURA: Estructura metálica con cerramiento en lámina de zinc	GRIETAS Y FISURAS: Se evidencia en pisos y anden
MUROS: Zinc de color rojo	HUMEDADES: No aplica
CUBIERTA: Estructura metálica con teja de zinc	HUNDIMIENTO PISO: No aplica
PISOS: Concreto rústico	DESPLAZAMIENTOS: No aplica
ANDEN: Concreto rústico	POZO SEPTICO Y UBICACIÓN: No se evidencia
FACHADA: Puerta metálica con vidrio y zinc de color rojo	OTRO: ¿Cuál? No aplica

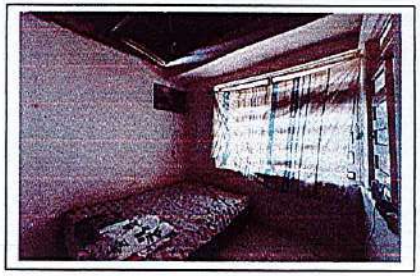
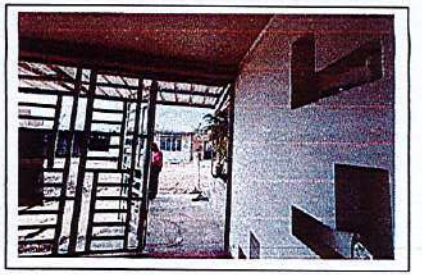
ESTRUCTURA: Columnas y vigas	GRIETAS Y FISURAS: Fisura superficial en anden
MUROS: En bloque con pañete y pintura	HUMEDADES: No registra
CUBIERTA: Teja eternit y cielo raso en pvc	HUNDIMIENTO PISO: No se evidencia
PISOS: Baldosa tipo cerámica	DESPLAZAMIENTOS: No registra
ANDEN: Baldosa y concreto rustico	POZO SEPTICO Y UBICACIÓN: En el anden costado derecho
FACHADA: Carpintería metálica con vidrios y rejas con muros con pañete estuco y pintura	OTRO: ¿Cuál?

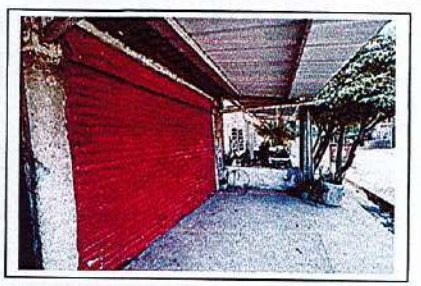
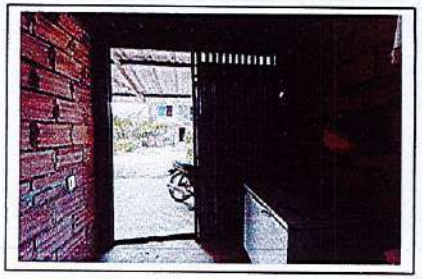
ESTRUCTURA: Columnetas y vigueta	GRIETAS Y FISURAS: Fisura superficial en anden
MUROS: En bloque a la vista	HUMEDADES: No registra
CUBIERTA: Teja metalmil	HUNDIMIENTO PISO: No se evidencia
PISOS: Concreto rustico	DESPLAZAMIENTOS: No registra
ANDEN: Concreto rustico	POZO SEPTICO Y UBICACIÓN: En el anden costado izquierdo de la vivienda
FACHADA: Carpintería metálica y muro con pañete y pintura	OTRO: ¿Cuál?

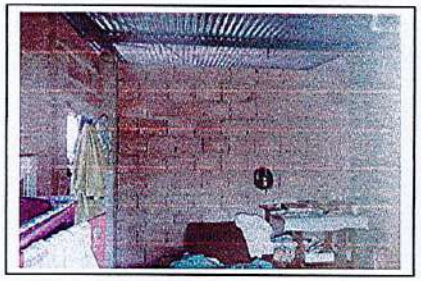
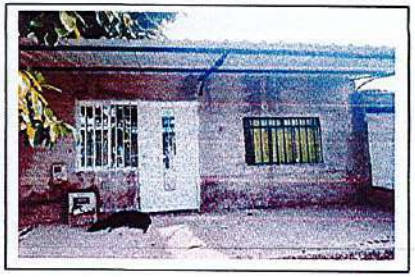
ESTRUCTURA: Estructura en concreto con vigas de cimentación	GRIETAS Y FISURAS: Se evidencia en pisos y anden
MUROS: Bloque con pañete	HUMEDADES: No aplica
CUBIERTA: Estructura metálica con lámina de zinc	HUNDIMIENTO PISO: No aplica
PISOS: Concreto rústico con mineral nostre	DESPLAZAMIENTOS: No aplica
ANDEN: Concreto rústico	POZO SEPTICO Y UBICACIÓN: No se evidencia
FACHADA: Carpintería metálica con vidrio y muros en bloque con pañete	OTRO: ¿Cuál? No aplica

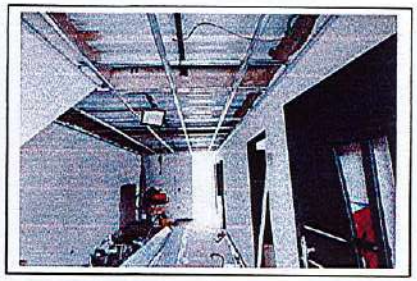
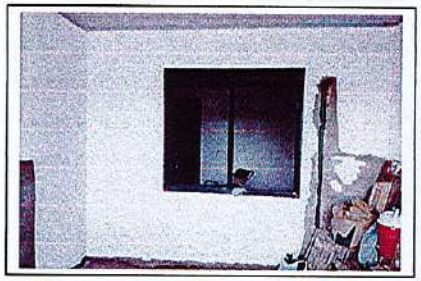
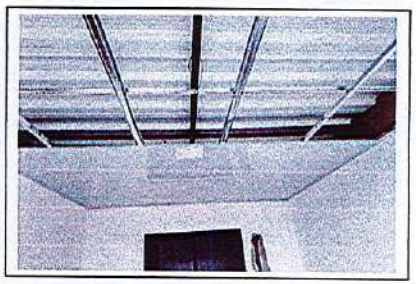
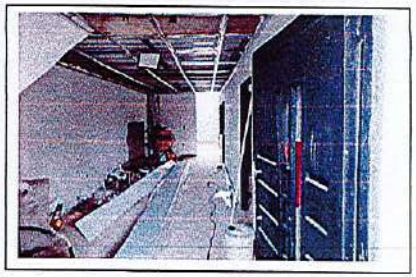
REGISTRO FOTOGRÁFICO

ESTRUCTURA: Estructura en concreto con vigas de cimentación	GRIETAS Y FISURAS: Se evidencia en pisos
MUROS: Bloque con pañete y pintura	HUMEDADES: No aplica
CUBIERTA: Placa huella en metaldut, con instalación de cielo raso.	HUNDIMIENTO PISO: No aplica
PISOS: Concreto rústico	DESPLAZAMIENTOS: No aplica
ANDEN: Terreno natural	POZO SEPTICO Y UBICACIÓN: 1 pozo ubicado en el anden
FACHADA: Carpintería metálica sin vidrio.	OTRO: ¿Cuál? No aplica

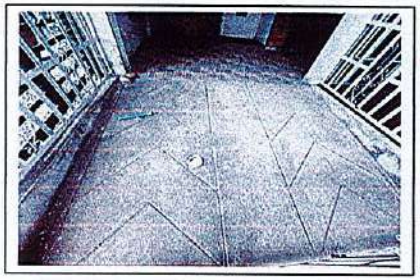
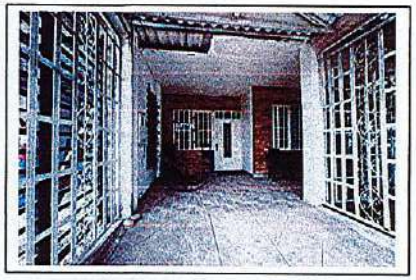
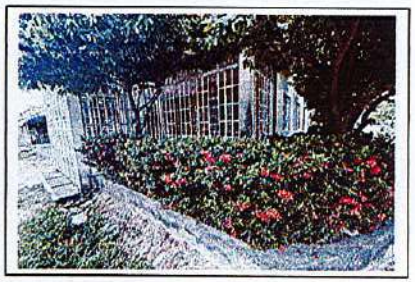
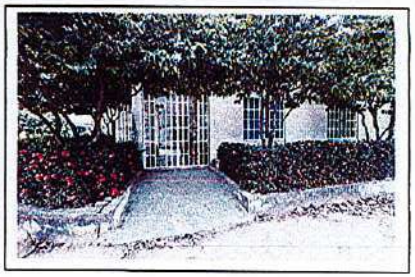
REGISTRO FOTOGRÁFICO

ESTRUCTURA: Sistema aporticado	GRIETAS Y FISURAS: No se evidencia
MUROS: En bloque con pañete y pintura	HUMEDADES: No registra
CUBIERTA: En cielo raso	HUNDIMIENTO PISO: No se evidencia
PISOS: Baldosa tipo cerámica	DESPLAZAMIENTOS: No registra
ANDEN: Baldosa tráfico pedado y concreto rustico	POZO SEPTICO Y UBICACIÓN: Pozo ubicado en el anden costado izquierdo
FACHADA: Carpinteria metalica con vidrios y cerramiento con porton metalico y cubierta de teja	OTRO: ¿Cual?

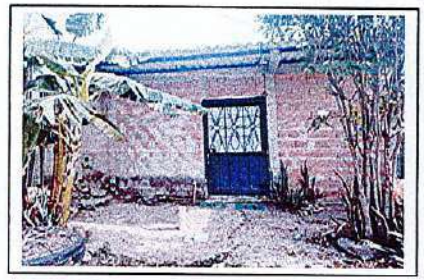
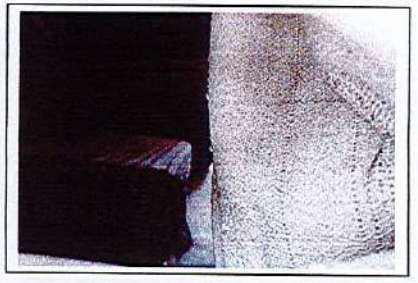
REGISTRO FOTOGRÁFICO

ESTRUCTURA: Estructura en concreto con vigas de cimentación	GRIETAS Y FISURAS: Se evidencia en pisos y anden
MUROS: Bloque sin pañete	HUMEDADES: No aplica
CUBIERTA: Estructura metálica con teja de eternit	HUNDIMIENTO PISO: No aplica
PISOS: Concreto rústico	DESPLAZAMIENTOS: No aplica
ANDEN: Concreto rústico	POZO SEPTICO Y UBICACIÓN: 1 pozo utilizando en el anden
FACHADA: Puerta metálica sin vidrio y muros en bloque sin pañete	OTRO: ¿Cuál? No aplica

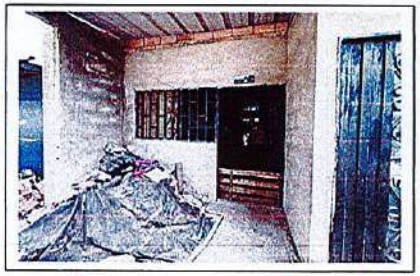
REGISTRO FOTOGRÁFICO

ESTRUCTURA: Columnetas y vigueta	GRIETAS Y FISURAS: No se evidencia
MUROS: En bloque con pañete	HUMEDADES: No registra
CUBIERTA: Teja masiemil	HUNDIMIENTO PISO: No se evidencia
PISOS: Concreto rustico	DESPLAZAMIENTOS: No registra
ANDEN: Concreto rustico y terreno natural	POZO SEPTICO Y UBICACIÓN: En el patio
FACHADA: Carpinteria metalica y muro plateado	OTRO: ¿Cuál?

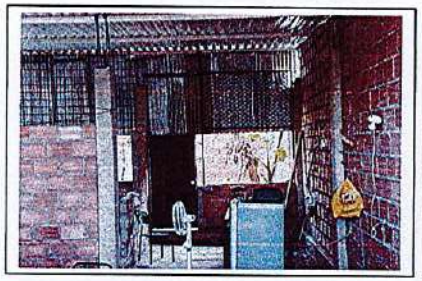
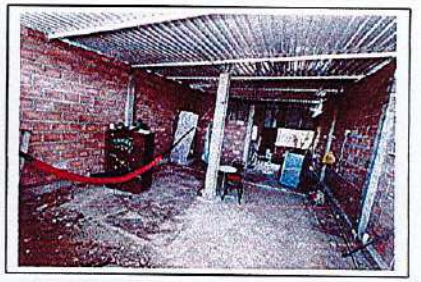
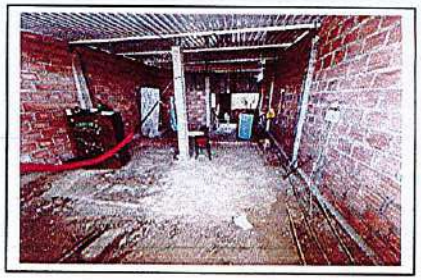
REGISTRO FOTOGRÁFICO

ESTRUCTURA: Columnas y vigas de cimentación	GRIETAS Y FISURAS: No se evidencia
MUROS: En bloque a la vista	HUMEDADES: No registra
CUBIERTA: Teja manicmil	HUNDIMIENTO PISO: No se evidencia
PISOS: Concreto rustico	DESPLAZAMIENTOS: No registra
ANDEN: Terreno natural	POZO SEPTICO Y UBICACIÓN: No se evidencia la ubicación
FACHADA: Carpinteria metalica y muro pañetado	OTRO: ¿Cual?
