**INFORME FINAL**

**CONTRATO No. 2190-2020**

**OBJETO:** ADQUISICION E INSTALACION DE VIDRIO LAMINADO A TODO COSTO EN LA UNIDAD OPERATIVA DE CATASTRO

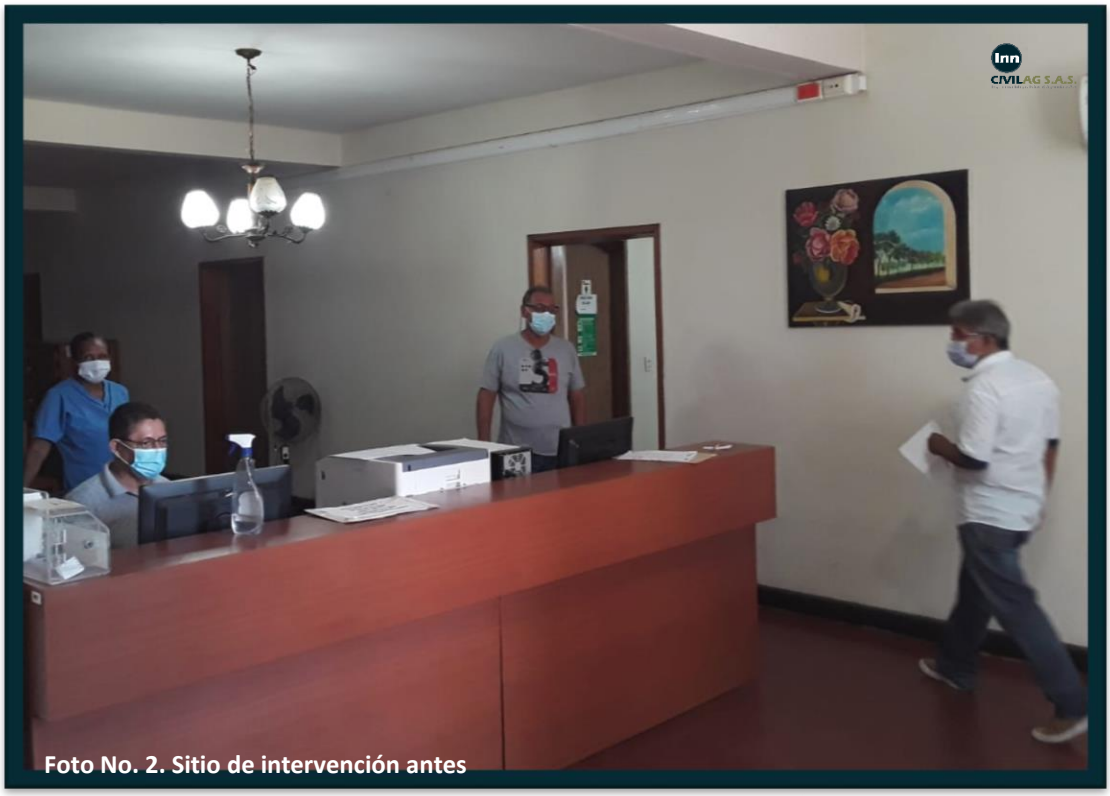
Foto No. 2. Sitio de intervención antes

Luego de verificar el anexo técnico UOC el Banco (Figura 1. Especificaciones técnicas), con las medidas y obligaciones del objeto contractual, se procede a verificar las medidas en el sitio de la obra. (Foto No. 1. Fachada principal UOC El Banco Magdalena y Foto 2. Sito de intervención antes).

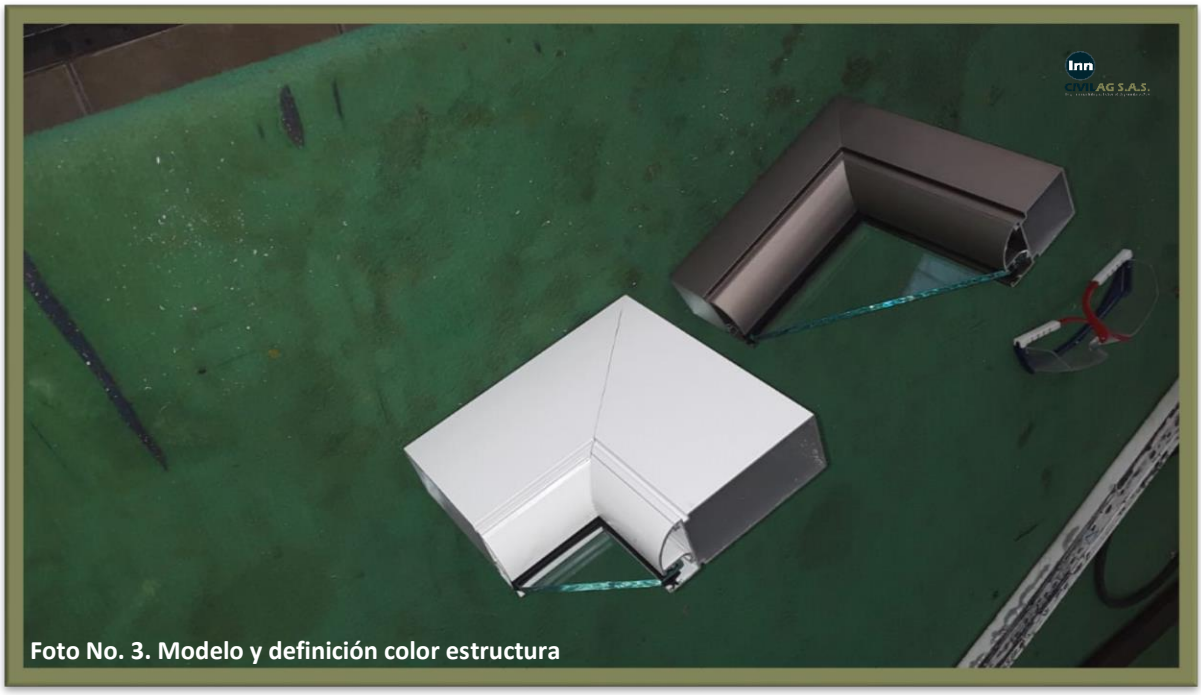
Foto No. 3. Modelo y definición color estructura

En donde en conjunto con el supervisor del contrato Arq. Tiberio Guerrero, se determinó que la estructura para soportar el vidrio se construirá en aluminio estructural en 2 ¼" x 1½", se presenta posterior dos opciones de perfil para definir el color y mostrar cómo quedaría la estructura (Foto No. 3. Modelo y definición color estructura)

seleccionándose el color blanco, ubicando un perfil a la mitad de la misma, esto para darle una mayor estabilidad y seguridad al vidrio, y se instalaron dos secciones de vidrio de 6 mm laminado +3+3, cada una de ellas con dimensiones: 1,51 m de largo x 1,10 m de alto, sin perforaciones para pasa voz, dado a que se consideró que entre el borde superior del vidrio y la placa del techo este queda descubierto, garantizándose con esto comunicación entre clientes y recepción, por otro lado, para el caso del pasa papel, el perfil de aluminio se colocó 2" por encima de la superficie de la recepción, donde descansará el vidrio. Largo = 3,03 m y Alto =1,10 m.
