CONTRATO N.º 1999 DE 2024

ADMINISTRACIÓN VIAL DE LAS CARRETERAS NACIONALES A CARGO DE LA DIRECCIÓN TERRITORIAL NORTE DE SANTANDER, GRUPO AMV2 LOTE 3.

INFORME MENSUAL N° 21

PERIODO: DEL 1 AL 31 DE MARZO DE 2026

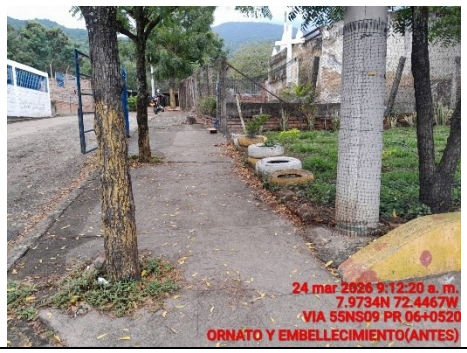
REGISTRO DE ACTIVIDAD DE ORNATO Y EMBELLECIMIENTO EN VÍA 55NS09 CÚCUTA - DOS RÍOS - SAN FAUSTINO - LA CHINA

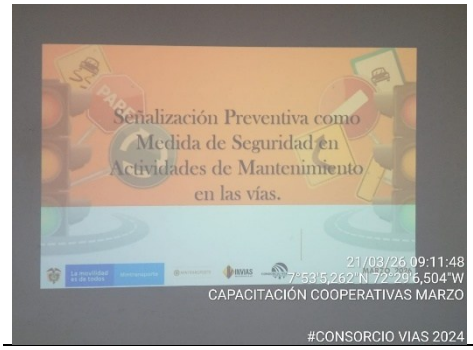
REGISTRO DE CAPACITACIÓN AL PERSONAL DE LAS MICROEMPRESAS DE SERVICIO DE MANTENIMIENTO RUTINARIO. TEMA: SEGURIDAD VIAL
