INFORME DE EJECUCION PALACIO DE JUSTICIA DE GARZÓN DEPARTAMENTO DEL HUILA

CONTRATO No: 063 DE 2025

OBJETO: Contratar la prestación del servicio de mantenimiento preventivo y correctivo a todo costo de los equipos del Circuito de Televisión instalado en el Palacio de Justicia “Rodrigo Lara Bonilla” de Neiva, Palacio de Justicia de Pitalito y Garzon.

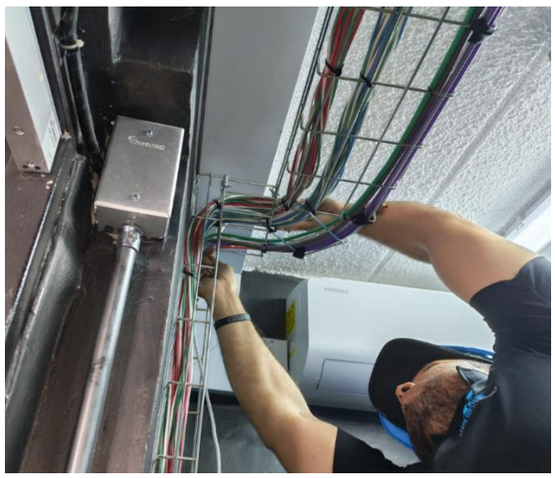
3	Cambio de 4 Jack CT6e con su respectivo patchcord Detalle: -se evidencia que los Jack y los patchcord de 4 cámaras se encontraban en malas condiciones por que se encontraban al exterior, se realizó cambio por unas completamente nuevas blindadas y de categoría 6e
4	Reconfiguración y asignación de las IP. Detalle: -al momento de revisar el correcto funcionamiento de las cámaras se evidencia que tienen un direccionamiento ip erróneo se procede a reconfigurar las ip de acuerdo a la segmentación que se tenia en el CCTV
