ICCU	FORMATO	CÓDIGO	MS-GP-FR-34
	GESTIÓN DE PROYECTOS DE INFRAESTRUCTURA FÍSICA	VERSIÓN	0
	INFORME SEGUIMIENTO SEMANAL INTERVENTORÍA	FECHA	22/02/2023

ecg Engineering Consulting Group	ECG INGENIERIA SAS	**FECHA**	lunes, 9 de marzo de 2026	**SEMANA No.**	**47**	DEL	**2-mar-26**	AL	**8-mar-26**

OBJETO DEL CONTRATO	INTERVENTORIA TECNICA, ADMINISTRATIVA, FINANCIERA, AMBIENTAL Y LEGAL PARA LA INTERVENCION DE LAS VIAS QUE CONFORMAN EL PROGRAMA DE CAMINOS VECINALES, CAMINOS PARA QUEDARSE, EN LAS PROVINCIAS DE SUMAPAZ, TEQUENDAMA Y ALTO MAGDALENA, EN EL DEPARTAMENTO DE CUNDINAMARCA.
LOCALIZACIÓN PROYECTO	Cabrera Cundinamarca

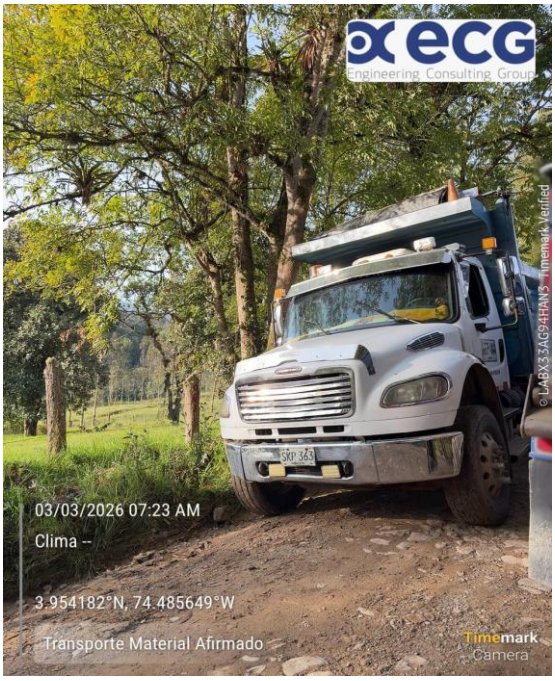
Transporte de material

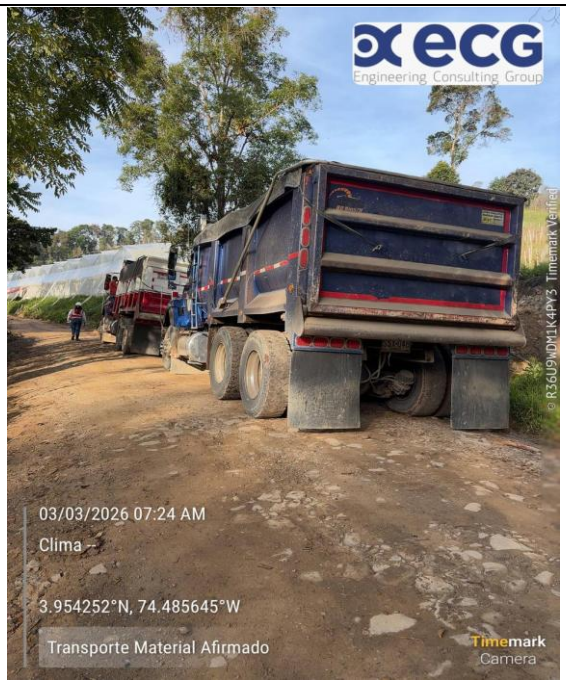
Transporte de material.

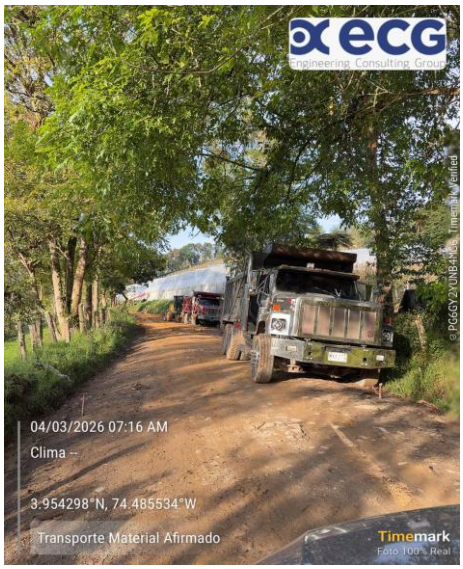
Transporte de material

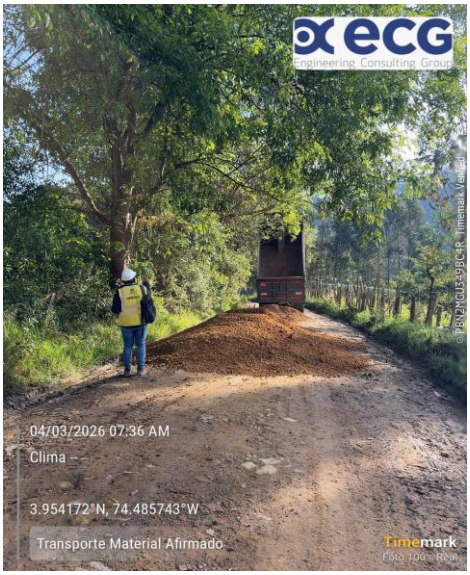
Transporte de material

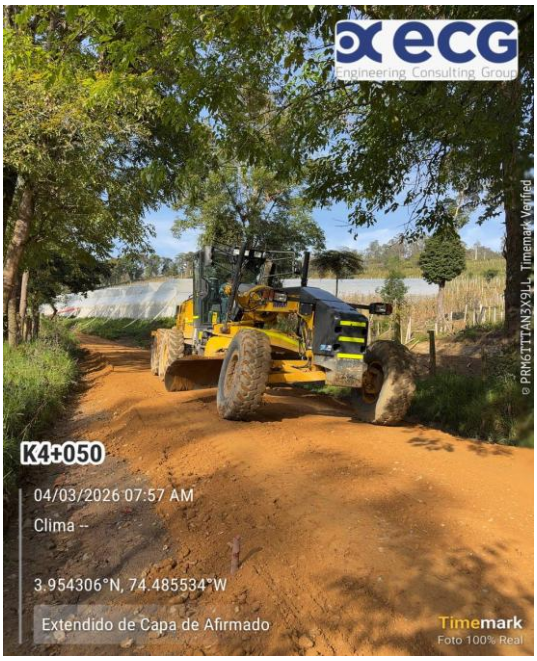
Extendido Material Afirmado.

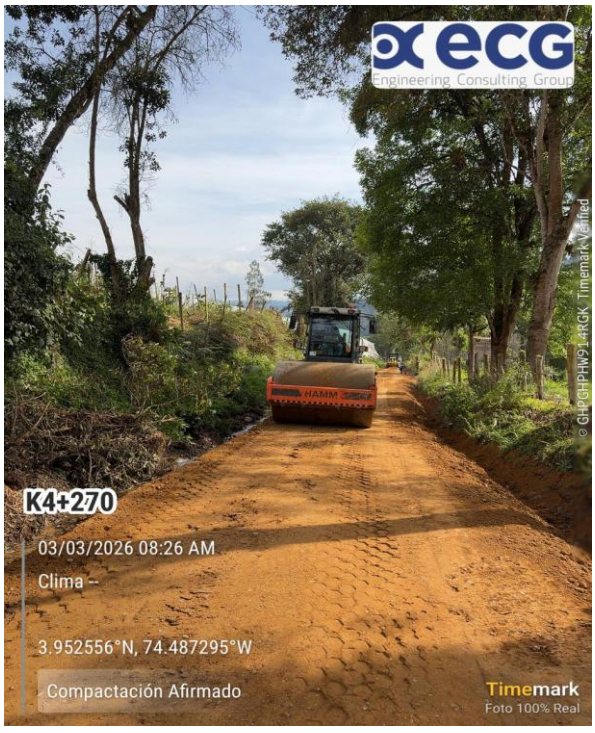
Extendido Material Afirmado.

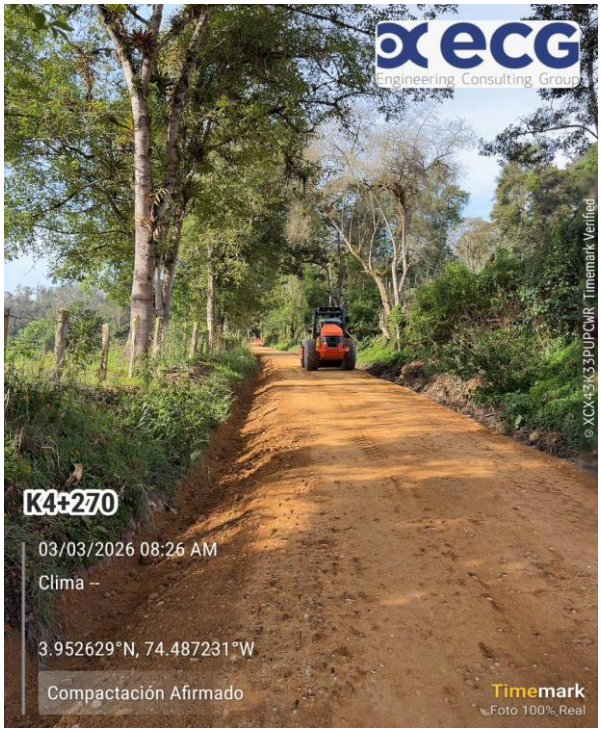
Compactación Material Afirmado.
