BARRIO	CENTENARIO
CIV	18000413
DIRECCION TRAMO	KR 24D BIS ENTRE CL 24 SUR Y CL 25 SUR
LIDER CONTACTO (JAC)	JUAN NAVARRETE
TELEFONO	300 5515968

FORMATO
ACTA DE VECINDAD

FECHA			CONTRATO OBRA No. 717-2025	CONTRATO INTERVENTORIA No. 737-2025	ACTA No	APERTURA / CIERRE
26	Marzo	2026			1	☑ / ☐

BARRIO: Centenario CIV: 180000413 TRAMO: Kr 24D Bis entre Cl 24sur y Cl 25sur.

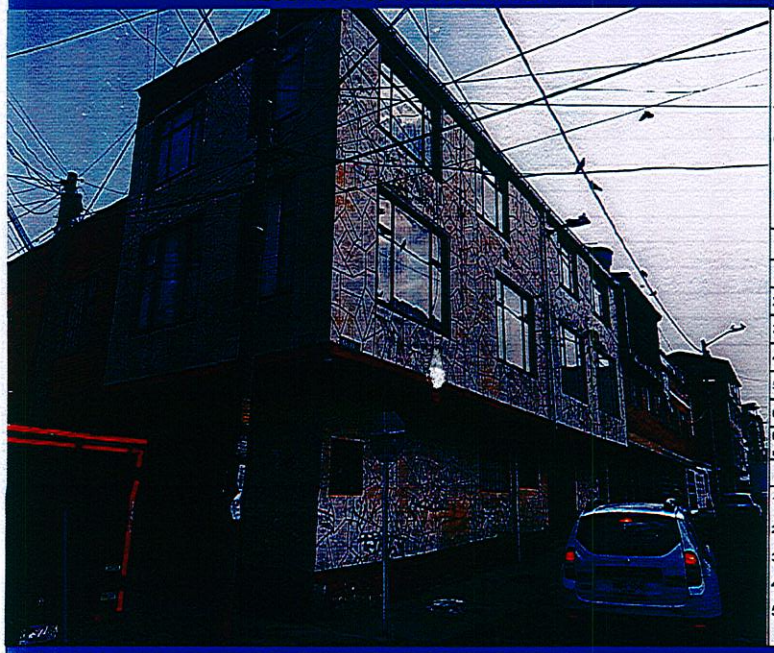
1. REGISTRO FOTOGRAFICO DE FACHADA

Descripción por KR 24D Bis: Espacio Público: Anden en concreto Se observa deterioro de material por vida util, humedad y fisuras. Se observa Caja de contadores Sobre el anden Con tapa metálica Se evidencia con múltiples puntos de oxidacion Contador protegido con reja metálica. Predio de tres niveles en ladrillo y pintura Primer nivel Costado interior costado sur Se observan tabletas con ausencia de tabletas. Se observa primer nivel con desprendimiento de material y de pintura Se evidencian fisuras prolongadas y perforaciones. Muro entre muros, sostenido con Vigas en granito Placa decorativa estilo manual Se observan fisuras. Segundo y tercer nivel en ladrillo y pintura Se observan fisuras prolongadas y desprendimiento de material y pintura. Puertas y Ventanas en estructura metálica, vidrios de puertas martillados. Vidrios Ventanas primer nivel Liso
