INFORME MENSUAL DE INTERVENTORÍA No. 5

PERIODO COMPRENDIDO ENTRE 25 DE FEBRERO DE 2026 A 31 DE MARZO DE 2026

CONTRATO DE OBRA No. LP-SEGD-002-2025 DE 13 DE AGOSTO DE 2025

INTERVENTORÍA INTEGRAL AL PROYECTO: RECONSTRUCCIÓN Y MEJORAMIENTO DE PARQUES Y ESPACIOS PÚBLICOS EN EL DISTRITO DE CARTAGENA DE INDIAS

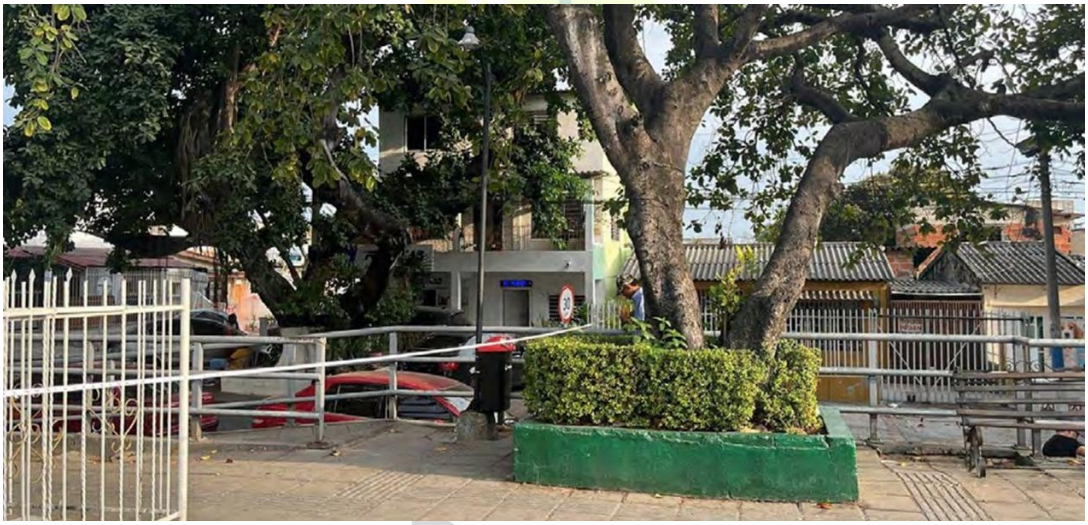
En cuanto al Parque Lineal, aunque se conservan algunas jardineras en condiciones aceptables, estas carecen de vegetación ornamental planificada y mantenimiento paisajístico. El área no cuenta con senderos peatonales definidos, lo cual impide el tránsito ordenado de los usuarios y limita la accesibilidad universal. Las superficies verdes se encuentran parcialmente erosionadas, con cobertura vegetal discontinua y evidencia de uso indebido.

No existen luminarias operativas, y los registros eléctricos han sido vandalizados, representando un riesgo para la integridad física de los usuarios.
