CÓDIGO	FORMATO ACTA DE VECINDAD PROCESO PLAN DIÁLOGO CIUDADANO Y COMUNICACIÓN ESTRATÉGICA	VERSIÓN	BOGOTÁ
10		1

FECHA			CONTRATO OBRA No. 717-2025	CONTRATO INTERVENTORIA No. 737-2025	ACTA No	APERTURA / CIERRE
9	04	2026.			14.	☑ / ☐

BARRIO: Marco Fidel Suarez CIV: 1900305a TRAMO: Cl 48A Sur entre, Kr 12g bis y Kr 12h

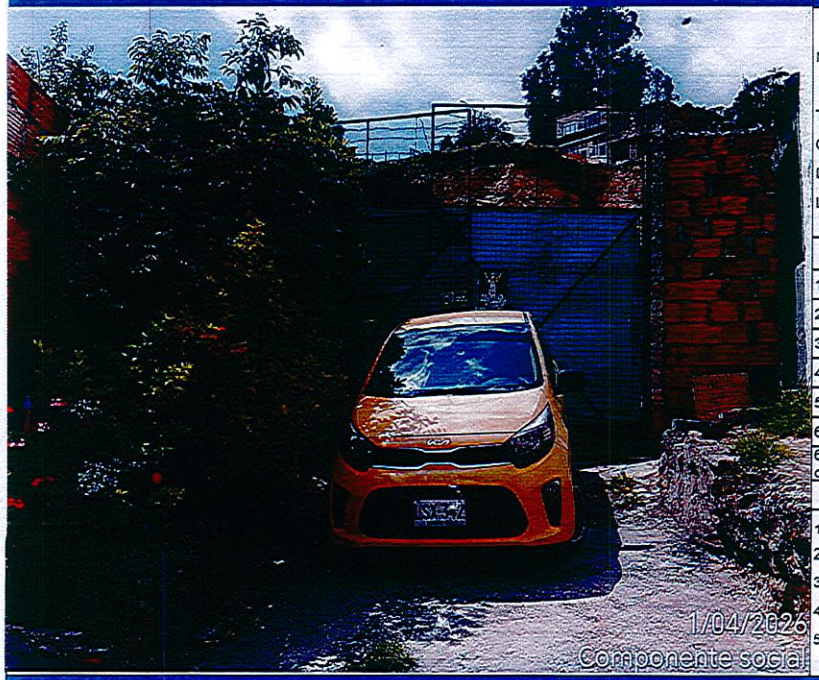
1. REGISTRO FOTOGRÁFICO DE FACHADA

predio de un nivel costado derecho muro en mampostería en bloque con ausencia de mortero de pega entre juntas, múltiples piezas resanadas y fisuradas. Zona media del muro cuenta con portón, con marco improvisado en estructura metálica con oxidación, corrosión deniveL y sin soportes, nivel superior recubrimiento en alambre de puas. Zona media recubrimiento en polisombra sin margoctenia con reja metálica con deniveL y deterioro por intemperie. Zona inferior hilada en teja metálica sobrepuesta con deniveL

deterioro, abolladuras y desgaste por intemperie. costado izquierdo Soporte en rollizo de madera con deterioro. ESPACIO PUBLICO Constituido por rampa de acceso vehicular en concreto con grietas, fisuras, pérdidas de material, resanes en concreto con fisuras, presencia de cobertura vegetal en zonas peatonales. costado izquierdo cuenta con plantas ornamentales, base en ladrillo y concreto con pérdida de filos y de material

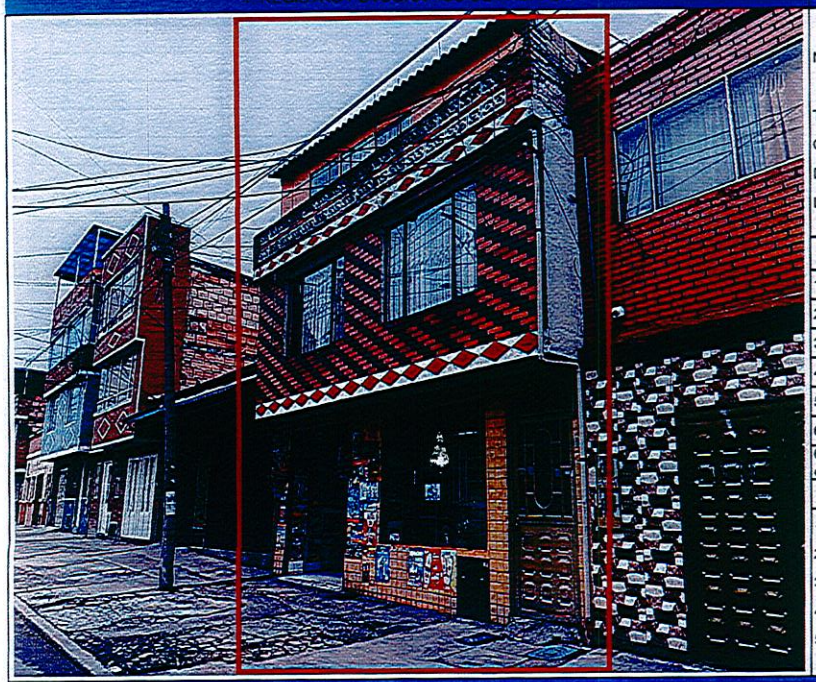
1. REGISTRO FOTOGRÁFICO DE FACHADA

Predio de 3 niveles, primer nivel cuenta con muro de fachada enchapado en Tableta con múltiples piezas rotas y fisuradas, costado derecho nivel Superior presenta ausencia de piezas, puerta de acceso peatonal en Carpintería metálica acabados en pintura, presenta oxidación, Corrosión y Vidrios tipo espejo completos, presenta pérdida de material y de filos en Vano de puerta, 2 ons. medio del muro nivel Superior Ventana en Carpintería metálica con acabados en pintura con desprendimientos de pintura y Vidrio liso fisurado, múltiples Tabletas

rotas alrededor del vano, nivel inferior incrustación de cajilla para contador de servicios públicos cuenta con tapa metálica con deterioro, costado izquierdo cuenta con cortina metálica de acceso a negocio con oxidación y corrosión y presenta desportillamiento en vano de cortina. **VOLADIZO**: en pañete y pintura con desprendimiento de roseta **SEGUNDO NIVEL**: muro nivel inferior en concreto pañete y pintura con múltiples fisuras nivel superior muro en desprendimientos de material, cuenta con dos ventanas a lo largo del muro en carpintería metálica ambos fisurados. **VOLADIZO Y PLACA**: en pañete y pintura con vidrios lisos fisurados y manchas de humedad. **TERCER NIVEL**: muro a media altura en mampostería en ladrillo y acabados en pañete y pintura con mult. piezas material y de filos manchas de humedad y celosías en concreto con pérdida de piezas rotas y desportilladas. **ESPACIO PÚBLICO**: en concreto con grietas fisuras, pérdidas de material y manchas de humedad, costado derecho cuenta con dos cajillas para contadores de acueducto una con (cajilla) tapa plástica con desgaste natural, siguiente a esta cajilla metálica con ausencia de tapa en su lugar recubrimiento en madera con deterioro. caja de inspección con tapa en concreto muro y marco metálica con desgaste, zona media con pérdida y desprendimientos de material, resanes en concreto con presencia de piedra por desgaste, costado derecho poste en concreto con pérdida de filos. **NOTA**: vidrios de las ventanas sardinel en concreto con todas con vidrios fisurados, cajilla de acueducto con tapa en madera no se logra su apertura contador de cajilla con tapa plástica en buen estado

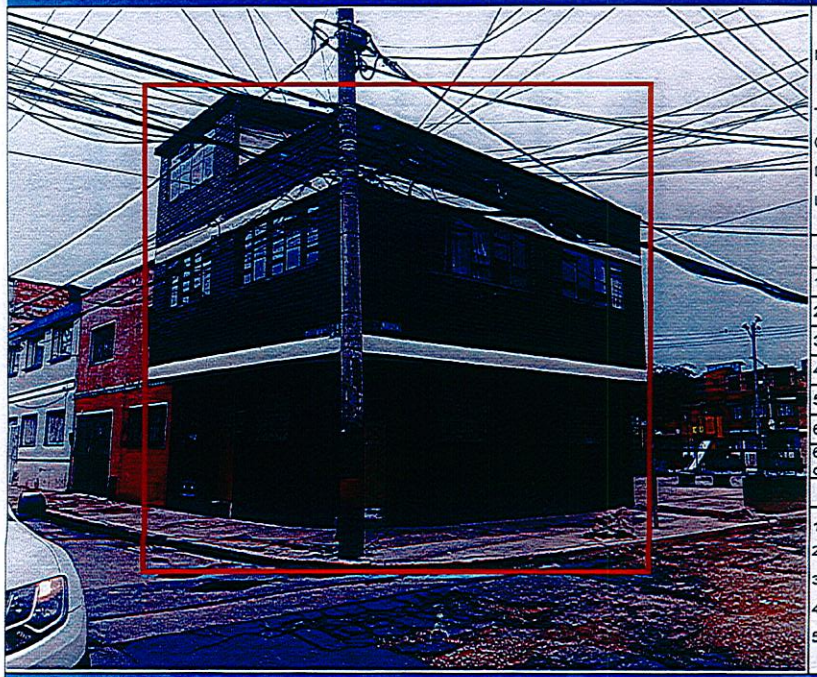
1. REGISTRO FOTOGRÁFICO DE FACHADA

Descripción por Cl 46A Sur: Espacio público: Anden en concreto se observan fisuras prolongadas, deterioro de material y nacimiento de Vegetación tapa de caja de inspeccion en concreto se evidencia con fisuras. Casilla de medidor de agua sobre el anden con tapa pública se observa con deterioro por Vida útil Primer nivel enchapado en pintura se observan tableteo fisuradas y perforadas se evidencia perdida de pintura. Cajas de luz y gas empotradas a la fachada en cajas metálicas caja de medidor de gas se evidencia sin reja ni tapa. Puertas y ventanas en estructura metálica vidrios lisos y martillo. Ventana costado norte se observa vidrio perforado vidrio inferior ventana costado sur se evidencian dos vidrios fisurados Placa entre muros enchapada en cañete y pintura

al costado sur se evidencia fisura. Segundo y tercer nivel en mampostería en ladrillo prensado se observan algunos fisurados, perforados y con deterioro de material. Ventanas en estructura metálica con vidrios lisos. Descripción por KR 65A #. Espacio Público: Anden en concreto se observa con deterioro de material por vida útil se evidencia poste de luz en concreto sobre el anden se observa tubo metálico de canastas de basura sobre el anden se observa sin canastas se evidencia roces sobre el espacio público. Primer nivel enchapado y pintura se observan tabletas fisurados y perforados y perdida de pintura. Puerta y ventanas en estructura metálica vidrios de puerta multifilados se observan vidrios fisurados y perforados. Vidrios de ventanas lisos y martillados se observan vidrios fisurados. Segundo nivel en mampostería en ladrillos prensados se observan ladrillos fisurados y perforados. Placa entre muros en pañete y pintura al costado oriental se observa humedad ventanas en estructura metálica con vidrios lisos. Descripción parte fachada de la fachada: Espacio Público: Anden en Adoquín se observa con desgaste de material por vida útil. Primer nivel enchapado y pintura se evidencia desprendimiento de pintura, tabletas fisurados y perforados ventana en estructura metálica se evidencia con puntos de oxidación vidrios lisos y martillados se observan vidrios fisurados y con ausencia. Segundo nivel costado sur en pañete y pintura se observan multiples fisuras prolongada. Costado norte de la fachada Segundo nivel en graniplast. Se observan fisuras ventana en estructura metálica se evidencian puntos de oxidación vidrios lisos se observa vidrio costado sur fisurado. tercer nivel con rejas metálicas existentes con muros a media altura en graniplast se observa deterioro de material y fisuras techo con tejas plásticas con deterioro de material por vida útil. se realiza ingreso por posillo se observa piso enchapado se observan tabletas fisurados y perforados. muros en pañete y pintura se observa humedad y fisuras. techo en pañete y pintura. ingreso a aparta mento Sala Comedor piso enchapado con deterioro de material por vida útil. muros en pañete y pintura se observa muro costado sur con abombamiento de pintura y perdida de pintura se observa fisura prolongada en el muro costado sur se observan Puerta metálica ventanas en estructura metálica con vidrios lisos y martillados techo en graniplast se evidencia con dos nivel y fisuras prolongadas. Cocina piso enchapado se evidencian tabletas fisurados y perforados. muros a media altura enchapados tabletas con deterioro de material. estantes en pañete y pintura se observan fisuras y desprendimiento de pintura techo en pañete y pintura con abombamiento de pintura. Zona de lavado piso enchapado se observan fisuras y tabletas perforados muros en pañete y pintura se observa multiple humedad en el muro norte y sur con perdida de pintura. techo en graniplast se observan fisuras. ventana en estructura metálica con vidrios lisos y martillados. Baño puerta corrediza de madera piso enchapado se evidencia con deterioro de material y tabletas fisurados. muros a media altura

encharcados con deterioro de material restantes en pintura se observa en la parte inferior humedad Ventana en estructura metálica con vidrios lizos y martillados hecho en graniplast se observan fisuras.

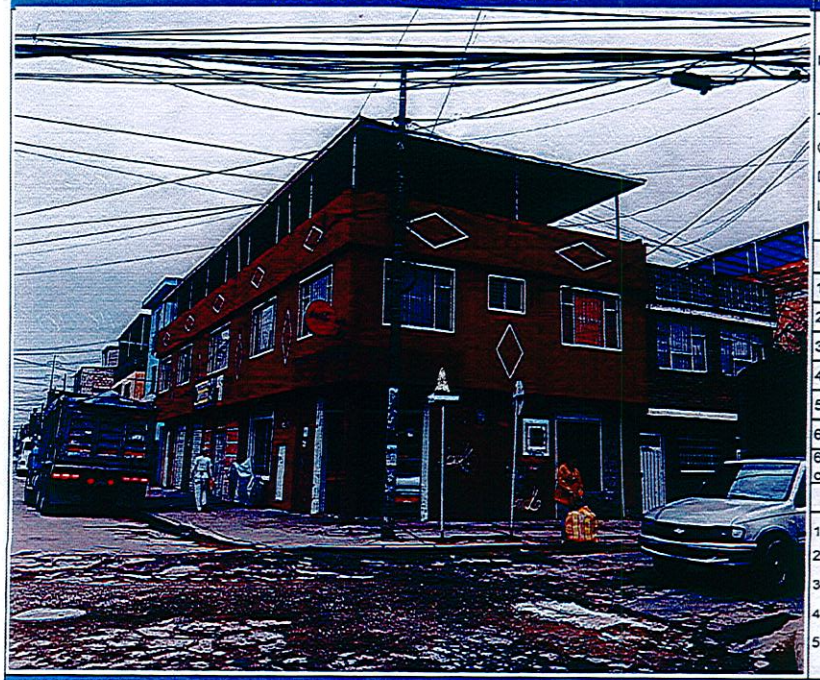
1. REGISTRO FOTOGRÁFICO DE FACHADA

1.- CON deterioro material por tiempo y exposición - PLACA ENTRE PISO en daño de pintura NO PRESENTA NOVEDADES. FACHADA 3ER NIVEL; - MURO a media altura en ladrillo expuesto con deterioro natural por tiempo y exposición, no presenta novedades. NOTA; - la identificación point en concreto en esquina derecha con deterioro natural.

2.- NO permite ingreso a predio 1ER NIVEL - LOCAL PANADERIA - ; - PISO en tableta con deterioro natural por uso y tiempo, no se logra evidenciar la totalidad de la zona por multiples objetos ubicados sin embargo presenta deterioro natural en sus juntas. - MUROS en tableta, se evidencia moho en el fondo oriente parcial en unidades, ausencia de material en zona inferior de ventana, se observa en el costado - muro oriente costado derecho perforaciones por puntillas. - costado norte se evidencia deterioro en unidades, no se logra evidenciar la totalidad de muros por objetos en la zona, asi mismo se logra evidenciar toma de energía con deterioramiento. - cubierta en cielo raso PVC: en costado norte cuadrado a la cubierta se evidencia cámara de seguridad.
