FORMATO DE INSPECCIÓN VISUAL PARA DIAGNOSTICO ESTRUCTURAL
DIRECCIÓN EJECUTIVA SECCIONAL DE ADMINISTRACIÓN JUDICIALTUNJA

"DIAGNÓSTICO DE LA INFRAESTRUCTURA PARA LA EJECUCIÓN DE OBRAS CIVILES DE MEJORAMIENTO Y MANTENIMIENTO DE INSFRAESTRUCTURA FÍSICA PROPIA"

ANEXO 1. DESCRIPCIÓN DE PATOLOGÍAS POR ELEMENTO

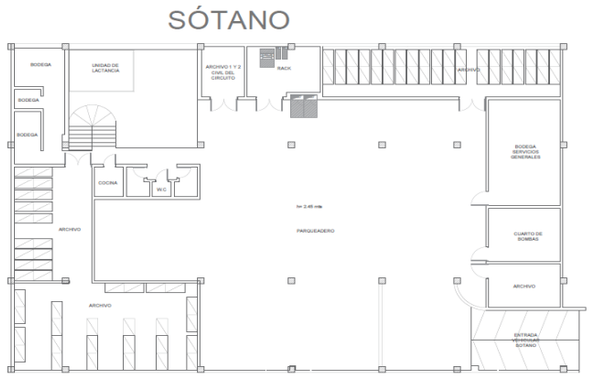
TIPO DE PATOLOGÍA		ORIGEN Ó CAUSA	DESCRIPCIÓN DE LA PATOLOGÍA	ESQUEMA O FOTOGRAFÍA
FISURAS		No existe marcas viales	Lesion de tipo fisica	
EFLORESCENCIA				
EROSIÓN				
FILTRACIONES				
PERDIDA DE SECCIÓN				
DEFORMACIÓN O DISTORSIÓN				
OTRA:	X

Se identificó la ausencia total de marcas viales en áreas de circulación y parqueo, generando riesgo de accidentes, confusión en el tránsito interno y deficiencia en la organización espacial. La falta de señalización horizontal constituye una deficiencia funcional y estética que requiere atención inmediata mediante instalación de pintura de alto desempeño y mantenimiento periódico.
