PLACA	MARCA	LÍNEA	MODELO
WMB441	HINO	FC9JBUS	2017

CERTIFICADO DE REVISIÓN TÉCNICO MECÁNICA Y DE EMISIONES CONTAMINANTES

FORMATO UNIFORME DE RESULTADOS DE LA REVISIÓN TECNICOMECÁNICA Y DE EMISIONES CONTAMINANTES

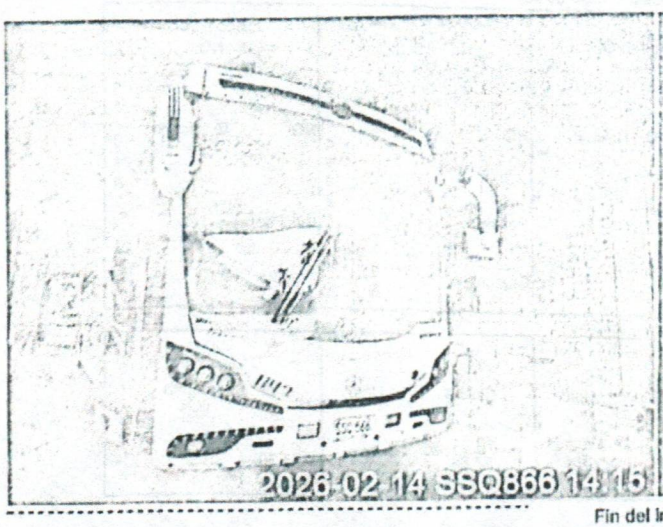
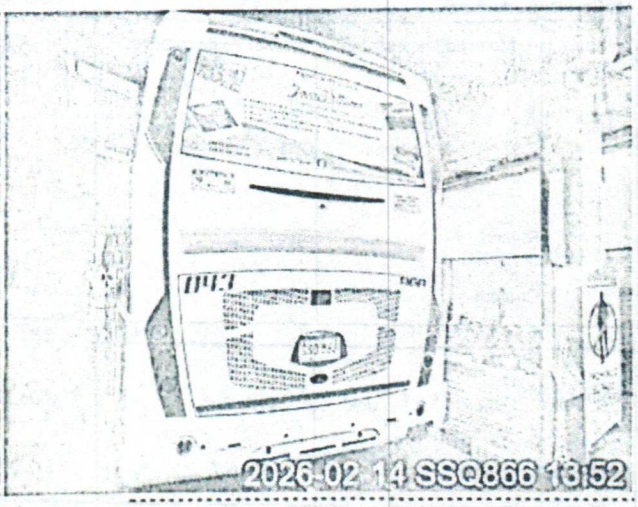
Código	Descripción	Grupo	Tipo de defecto A	Tipo de defecto B
	Pérdidas de aceite sin goteo continuo	5.12 Motor		X
		Total	0	1

F.COMENTARIOS U OBSERVACIONES ADICIONALES
: Bloque de motor y cárter húmedo
