CONVENIO INTERADMINISTRATIVO NO. 4233000-933-2025

OBJETO: "ELABORACIÓN DE ESTUDIOS TÉCNICOS PARA LA CONSERVACIÓN E INTERVENCIÓN DE CUBIERTAS Y FACHADAS DEL PALACIO LIÉVANO Y DEL PALACIO MUNICIPAL DE LA ALCALDÍA MAYOR DE BOGOTÁ D.C ".

CONTENIDO: REGISTRO FOTOGRÁFICO CUBIERTA PALACIO LIEVANO

CONTENIDO: REGISTRO FOTOGRÁFICO CUBIERTA PALACIO MUNICIPAL

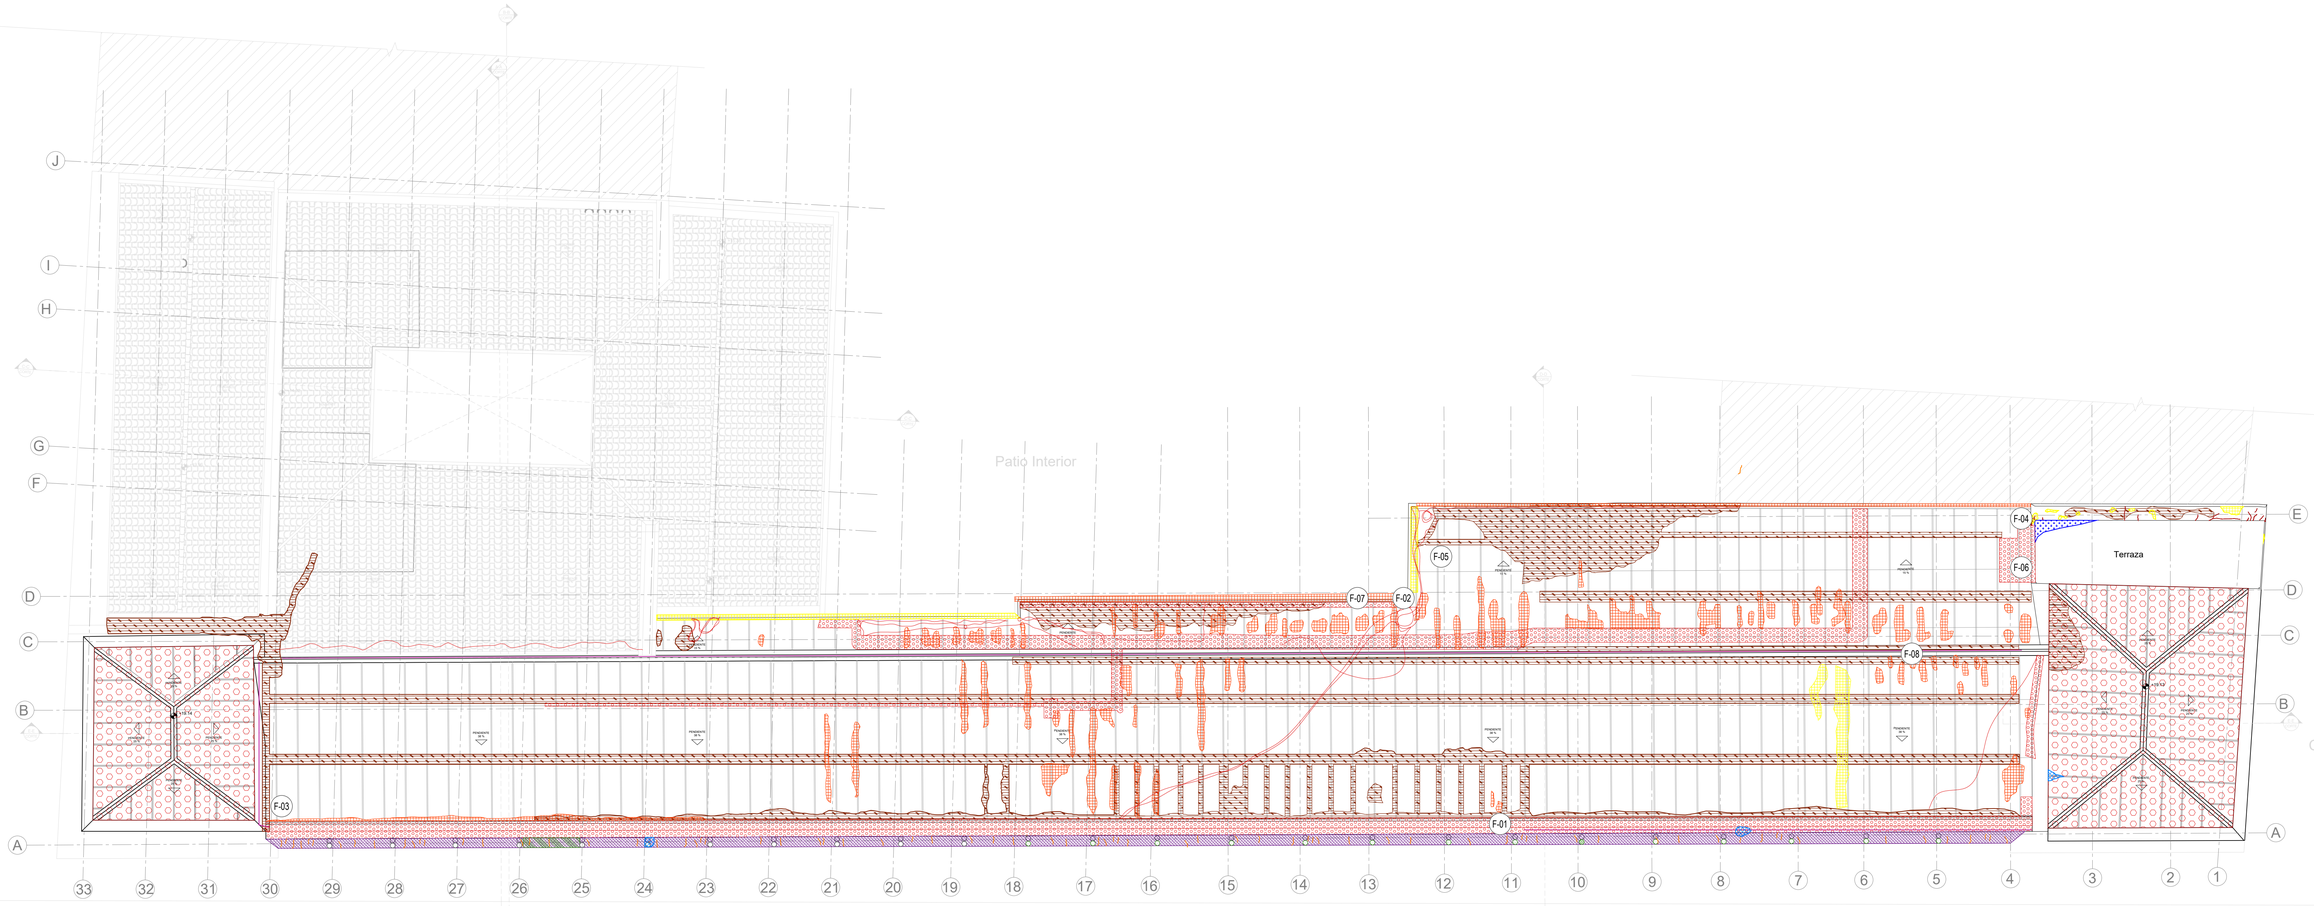
PLANTA DE CUBIERTAS PALACIO LIÉVANO

F-01 — SUCIEDAD

SE REFIERE A LAS MANCHAS ENTENDIDAS COMO UNA VARIACIÓN CROMÁTICA DE LA SUPERFICIE, RELACIONADA CON LA ALTERACIÓN DEL MATERIAL (CORROSIÓN EN METALES), PRESENCIA DE MATERIALES EXTRAÑOS (AGUA, SUSTANCIAS ORGÁNICAS, PINTURAS, MICROORGANISMOS O SALPICADURAS DE MORTERO).

F-02 — SUCIEDAD

SE REFIERE A LAS MANCHAS ENTENDIDAS COMO UNA VARIACIÓN CROMÁTICA DE LA SUPERFICIE, RELACIONADA CON LA ALTERACIÓN DEL MATERIAL (CORROSIÓN EN METALES). PRESENCIA DE MATERIALES EXTRAÑOS (AGUA, SUSTANCIAS ORGÁNICAS, PINTURAS, MICROORGANISMOS O SALPICADURAS DE MORTERO).

F-03 — SUCIEDAD

F-04 — GRIETAS

SE REFIERE A LA DISCONTINUIDAD LONGITUDINAL PROFUNDA EN ELEMENTOS TRIDIMENSIONALES CON LA SEPARACIÓN EN DOS O MÁS PARTES. EN PARTICULAR MUROS DE FÁBRICA EN PIEDRA O LADRILLO. SE PUEDEN PRESENTAR EN EL ENCUENTRO ENTRE DOS MATERIALES DIFERENTES TRATÁNDOSE DE UNA JUNTA CONSTRUCTIVA.

F-05 — AGREGADOS MENORES

SE REFIERE A LOS APARATOS ELÉCTRICOS, CABLES REDES, PUNTILLAS, GANCHOS Y DEMÁS ELEMENTOS MENORES CONTEMPORÁNEOS AGREGADOS A SUPERFICIES ORIGINALES.

F-06 — AGREGADOS MENORES

F-07 — DESPRENDIMIENTOS

SE TRATA DE LA DISCONTINUIDAD ENTRE ESTRATOS SUPERFICIALES DEL MATERIAL RESPECTO AL SOPORTE, A VECES CON LA CAÍDA MISMA DE LOS ESTRATOS. EL TÉRMINO EN PARTICULAR, SE USA PARA LAS PÉRDIDAS DE PINTURAS.

F-08 — CORROSIÓN

SON UN CONJUNTO DE TRANSFORMACIONES MOLECULARES QUE TIENE COMO CONSECUENCIAS LA PÉRDIDA DE MATERIAL EN LA SUPERFICIE DE METALES COMO EL HIERRO Y EL ACERO. SUS PROCESOS PATOLÓGICOS SON QUÍMICAMENTE DIFERENTES, PERO SE CONSIDERAN UN SOLO GRUPO PORQUE SON PRÁCTICAMENTE SIMULTÁNEOS Y TIENEN UNA SINTOMATOLOGÍA MUY SIMILAR.
