SERVICIO NACIONAL DE APRENDIZAJE SENA
INFORME DE SUPERVISIÓN

CONTRATO No. MC-CMC-CDA-0011-2020

OBJETO DEL CONTRATO: CONTRATAR EL SERVICIO DE ADECUACIÓN, INSTALACIÓN, REPOTENCIACIÓN, HOMOLOGACIÓN DE LA INSTALACIÓN INTERNA Y PUESTA EN MARCHA DEL SERVICIOS INDUSTRIAL DE GAS NATURAL Y PROPANO PARA LA AMPLIACIÓN DE LA CAPACIDAD OPERATIVA DE LOS TALLERES DE GASTRONOMÍA, AGROINDUSTRIA ALIMENTARIA, LABORATORIOS DE FORMACIÓN DEL CENTRO DE DESARROLLO AGROEMPRESARIAL DE LA SEDE CHÍA Y SUBSEDE CAJICÁ.".

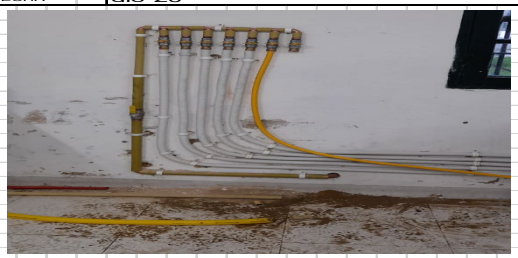
DESCRIPCIÓN	ANTES DE INICIO DE OBRA
OBSERVACIÓN	CONSTRUCCION INSTALACION INTERNA
LUGAR	SENA SEDE CAJICA
FECHA	dic-20

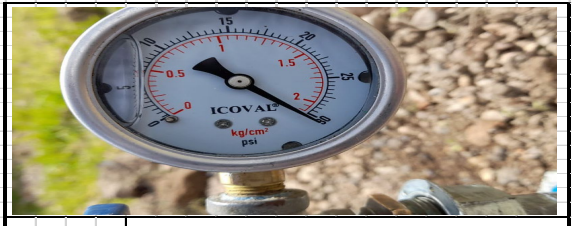
DESCRIPCIÓN	PROCESO CONSTRUCTIVO DE OBRA - PRUEBA DE HERMETICIDAD
OBSERVACIÓN	CONSTRUCCION INSTALACION INTERNA
LUGAR	CAJICA
FECHA	dic-20

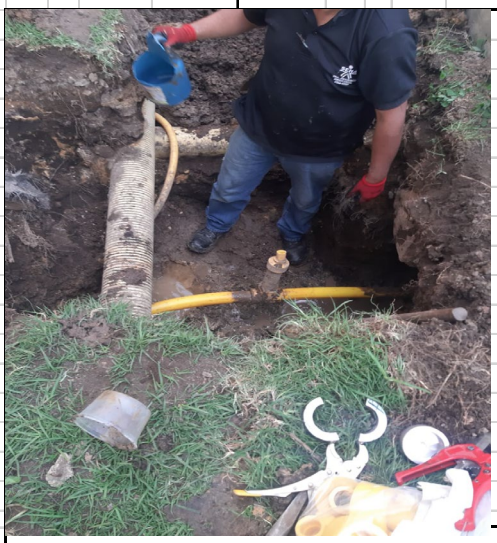
ANOMALIA	INTERVENCIÓN Y CORRECCIÓN
OBSERVACIÒN	FUGA EN RED DE MEDIA PRESION, REQUIERE DE INTERVENCION ZONA VERDE Y DURA
LUGAR	CHIA-SENA CENTRO DE DESARROLLO AGROEMPRESARIAL
FECHA	18 DE DICIEMBRE DE 2020

18 de diciembre. Sena sede Chia; Se realiza reparación fuga en instalación interna, tubería enterrada por método por unión termofusión a socket de acuerdo a manual de
