CONTRATO DE OBRA No. 4600105522 DE 2025

PERIODO DE VERIFICACIÓN: Del 01/03/2026 al 31/03/2026

INTERVENTORÍA A LA OPTIMIZACION DEL SISTEMA DE ACUEDUCTO PIEDRAS BLANCAS DEL CORREGIMIENTO SANTA ELENA

INFORME MENSUAL No 5
MARZO

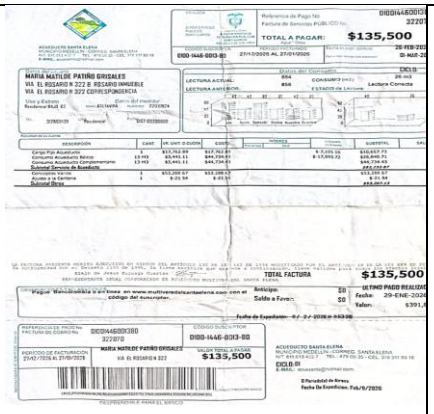
**Fotografía 17.** Facturas de agua.	
Programa para el manejo de campamentos e instalaciones temporales	Durante el presente periodo se evidenció que, además del campamento de obra dispuesto por el contratista y utilizado como almacén o bodega para el resguardo de materiales y equipos, este cuenta con carpas móviles destinadas a ser utilizadas principalmente en temporadas de lluvia, con el fin de brindar protección tanto al personal operativo como a los equipos y materiales empleados en las actividades constructivas. De igual manera, en el frente de obra correspondiente a la PTAP se verificó la instalación de una carpa temporal destinada al acopio de materiales, la cual permite mantener los insumos resguardados de las condiciones climáticas y contribuir al orden y adecuada organización de los recursos dentro del área de trabajo.	 **Fotografía 18.** Instalación de carpas en frente de obra. **Fotografía 19.** Instalación temporal de carpa para acopio de materiales en la PTAP.

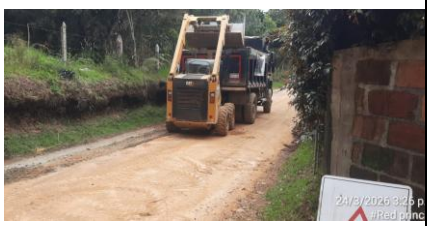
**Fotografía 24.** Recolección de RCD en zona intervenida.
