CONTRATO DE OBRA No.STM-LP-008-2025 – ENTREGA SUBSANACION A OBSERVACIONES GENERADAS EN VISITA DE CAMPO Y ENTREGA A LA SMC EN EL MUNICIPIO DE FUNZA

REF: CONTRATO DE INTERVENTORIA No.STM-CM-010-2025

ASUNTO: CONTRATO DE OBRA No.STM-LP-008-2025 – ENTREGA SUBSANACION A OBSERVACIONES GENERADAS EN VISITA DE CAMPO Y ENTREGA A LA SMC EN EL MUNICIPIO DE FUNZA

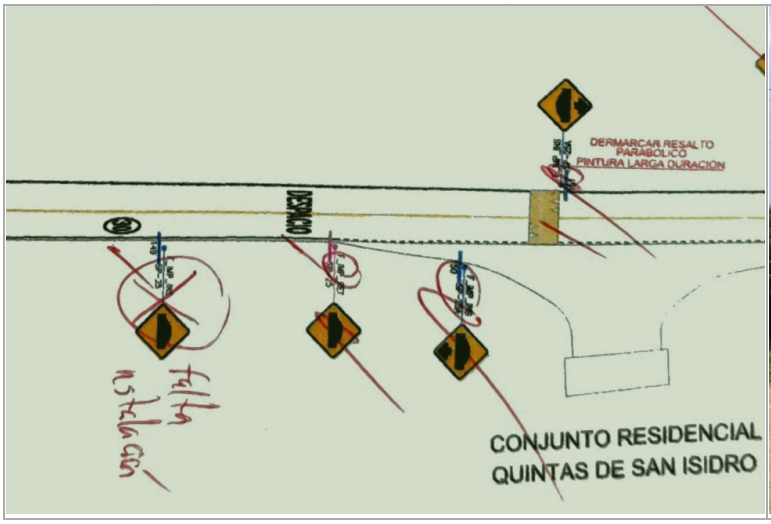
Imagen extraída del video insumo para elaborar los diseños	Imagen presentada en la subsanación

Respecto de la observación de la Plancha 8 de 11, punto 3, "Se deberá instalar la señal SP 25 – etiqueta 149 con su respectivo sticker", la respuesta no corresponde, y registro fotográfico presentado en la subsanación la primera imagen no corresponde a una señal vertical instalada bajo el objeto del contrato, ya que cuenta con un ped no pedestal tubular además que su color y estado no corresponde a una señal nueva, adicional a esto la foto no cuenta con una marca que identifique la fecha en la cu que instante de tiempo pertenece, además que en la visita campo, esa base de cemento fue identificada como el retiro de una señal existente, que estaba descrita en p esto no será aceptado.

Adicional a lo anterior, en revisión de los insumos para realizar los diseños del punto de Funza 2, se evidencia la existencia de la señal reportada como robada, como se continuación:

En el registro fotográfico y plano presentado, que fueron levantados en la visita de recibo del 09 de diciembre de 2025, se evidencia la revisión y chequeo de la señaliza encuentra la demarcación horizontal, el resalto (en la ubicación del bus de transporte), y las señales SP-25A con los consecutivos 150 y 151, la base de cemento al lado a la entrada del conjunto y a la señal 150, que fue identificada como el retiro de las SP-25 del plano y se evidencia la ausencia la de la señal con consecutivo 149, adem se identifico ninguna base ni fue reportado lo sucedido, relacionado con el posible robo de la señal.

Por lo anterior, la señal vertical SP-25, con consecutivo 149, debe ser instalada con el fin de cumplir con lo señalado en los diseños. Por otro lado, no se entiende como avala este tipo de situaciones, si en la visita se corroboro que la señal no estaba instalada y según se expreso en la misma visita de recibo, en las visitas anteriores de v cantidades tampoco estaba la señal instalada, además de las evidencias presentadas en el presente, demostrando una falta total en las obligaciones de la Interventoría ser atendido de forma inmediata y se debe presentar un registro fotográfico completo y fechado donde se evidencia la instalación de la señal y la presencia de toda la s existente en este punto.
