DPC-0102025-038-2025

REF: CONTRATO DE INTERVENTORIA No.STM-CM-010-2025

ASUNTO: CONTRATO DE OBRA No.STM-LP-008-2025 – ENTREGA SUBSANACION A OBSERVACIONES GENERADAS EN VISITA DE CAMPO Y ENTREGA A LA SMC EN EL MUNICIPIO DE VERGARA-SEÑALES INFORMATIVAS

SUBSANACIÓN DE OBSERVACIONES LEVANTADAS LUEGO DE VISITA DE CAMPO REALIZADA EN EL MUNICIPIO DE VERGARA EN EL MARCO DEL CONTRATO NÚMERO STM-LP-008-2025

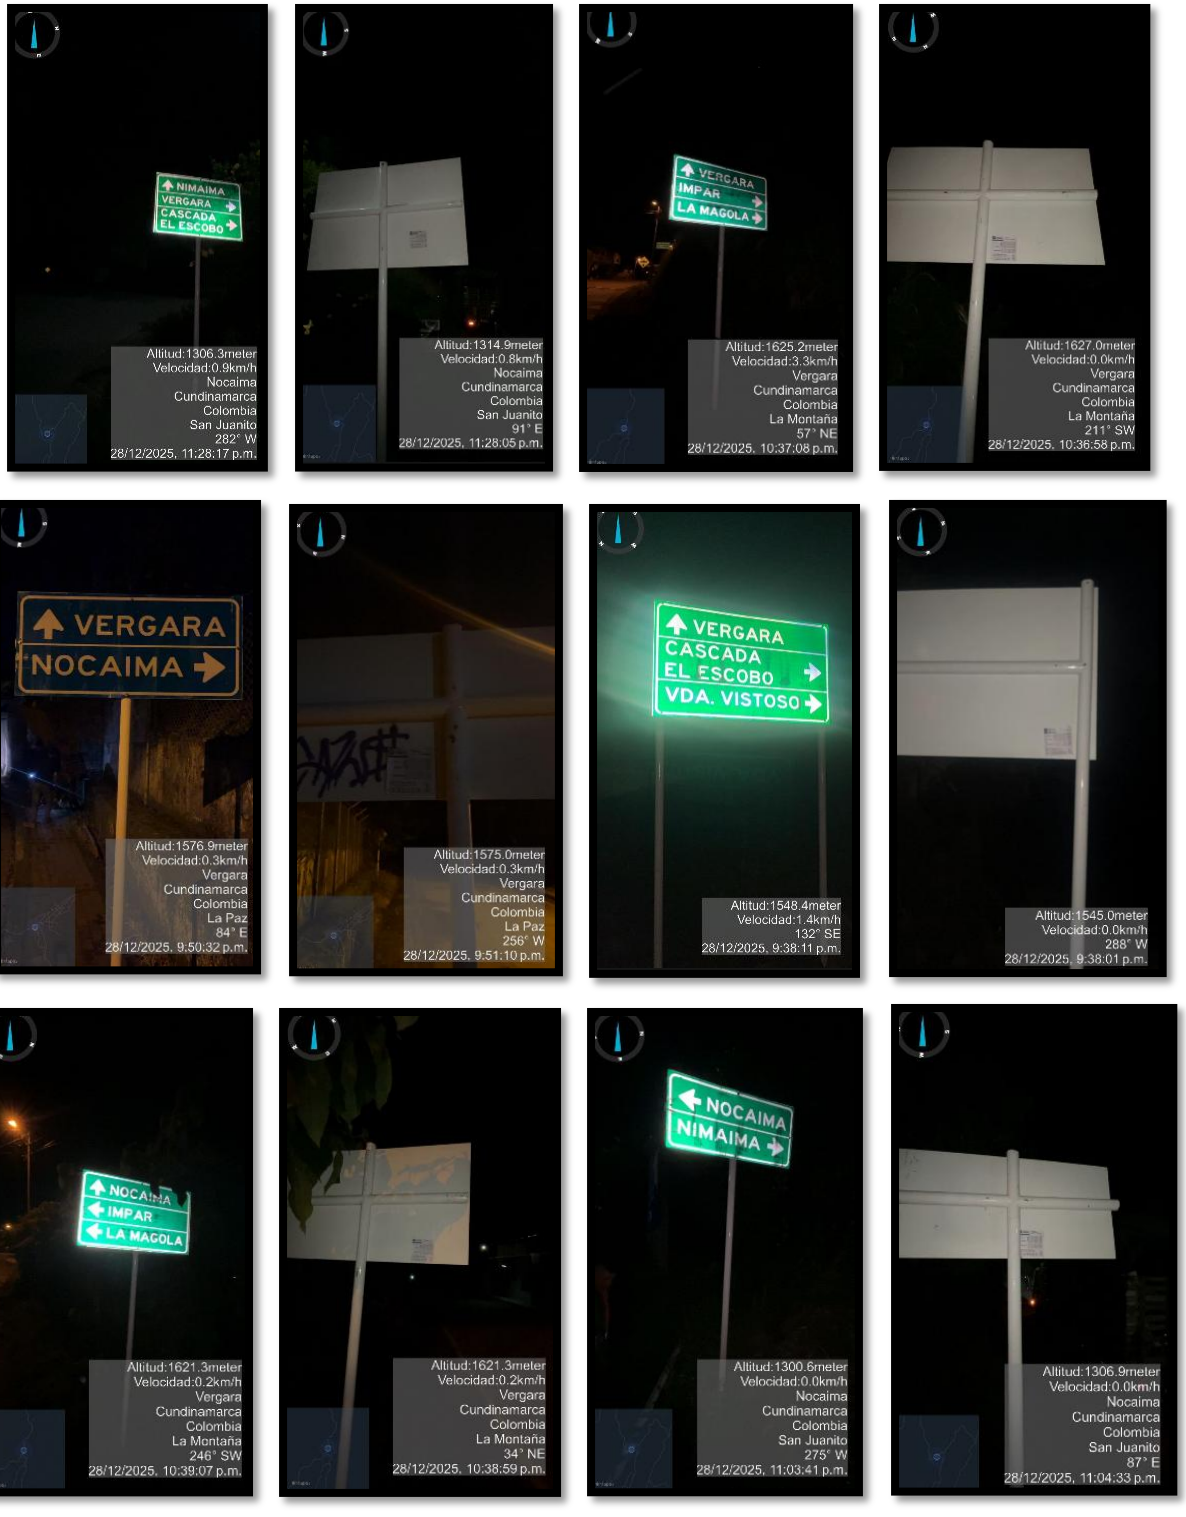
Instalar los Sticker de identificación de todas las señales verticales.

Evidencia de Sticker de identificación de la señalización instalada.

Se atiende la observación. Se realiza la instalación de los stickers de identificación en la totalidad de las señales verticales, conforme a los criterios establecidos en los documentos contractuales.

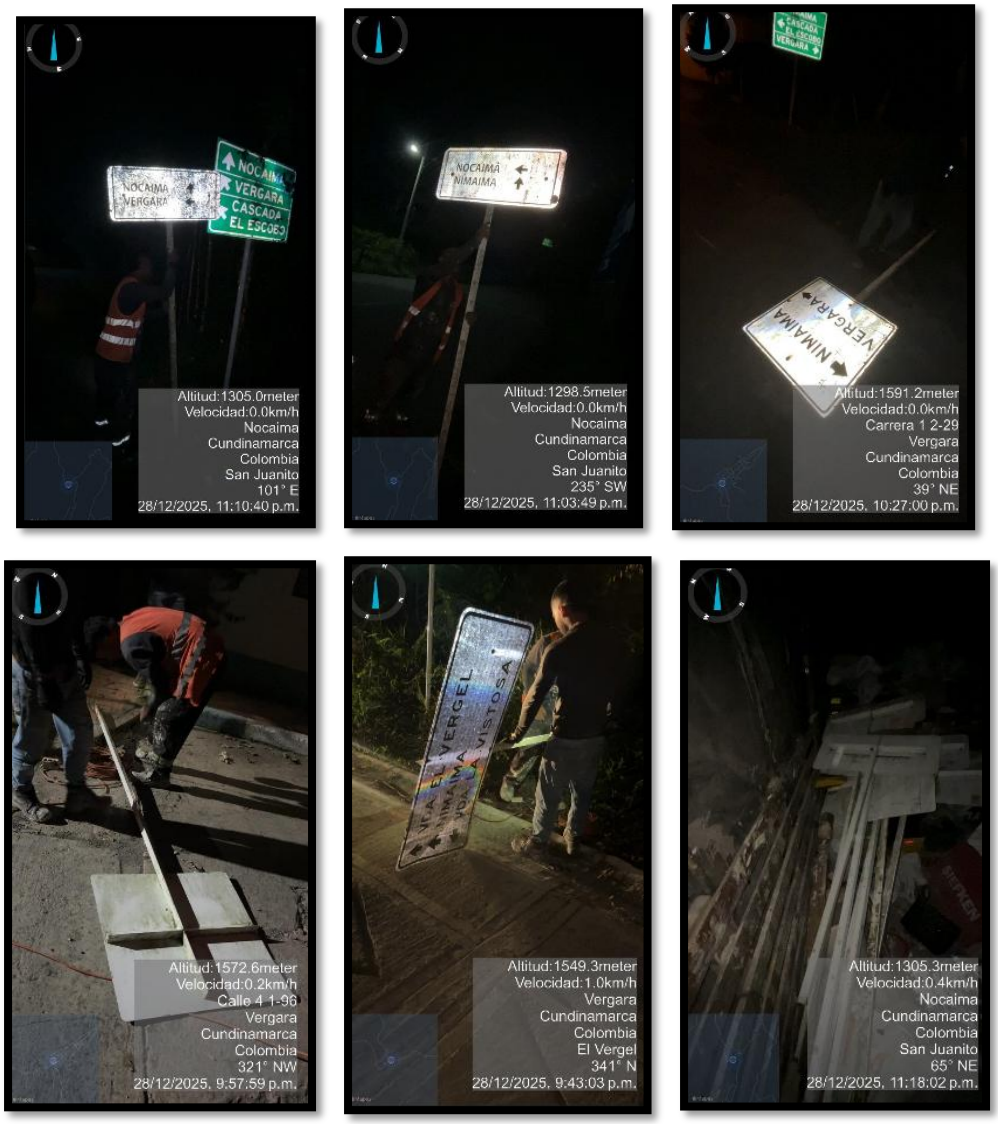
Realizar el retiro de las señales existentes.

Retiro de señalización existente.

Se atiende la observación. Se realiza el retiro de las señales existentes, las cuales quedan a disposición del municipio para su manejo, almacenamiento o disposición final, según corresponda.
