Gobernación de Cundinamarca	**REGISTRO TOMA DE ENSAYOS ESPESOR EN SECO Y HUMEDO**
	SECRETARIA DE MOVILIDAD CONTEMPORÁNEA DE CUNDINAMARCA

CONTRATO DE OBRA No.	STM-LP-009-2025
CONTRATISTA	CONSORCIO MS
ALCANCE	REALIZAR LA GERENCIA INTEGRAL PARA LA INTERVENTORÍA TÉCNICA, ADMINISTRATIVA, FINANCIERA, OPERATIVA, JURÍDICA, AMBIENTAL Y SOCIAL AL CONTRATO CUYO OBJETO ES: "IMPLEMENTAR INTERVENCIONES EN INFRAESTRUCTURA VIAL PARA MEJORAR LAS CONDICIONES DE SEGURIDAD VIAL Y MITIGAR RIESGOS EN PUNTOS CRÍTICOS PRIORIZADOS A CARGO DEL DEPARTAMENTO DE CUNDINAMARCA
CONTRATO DE INTERVENTORÍA No.	STM-CM-010-2025
INTERVENTORÍA:	CONSORCIO INT SEGURIDAD VIAL
MUNICIPIO:	**GUATAVITA**

REGISTRO FOTOGRÁFICO ESPESORES HÚMEDOS

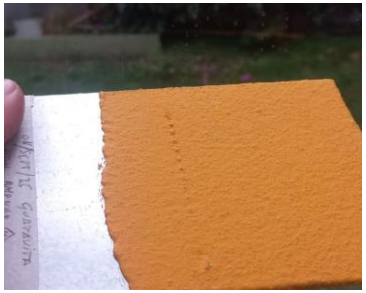
Toma de espesor en húmedo marca vial m² pictograma PDCP Amarillo

Toma de espesor en húmedo marca vial m² VMP30 Blanco
