Gobernación de Cundinamarca	**REGISTRO TOMA DE ENSAYOS ESPESOR EN SECO Y HUMEDO**
	SECRETARIA DE MOVILIDAD CONTEMPORÁNEA DE CUNDINAMARCA

CONTRATO DE OBRA No.	STM-LP-009-2025
CONTRATISTA	CONSORCIO MS
ALCANCE	REALIZAR LA GERENCIA INTEGRAL PARA LA INTERVENTORÍA TÉCNICA, ADMINISTRATIVA, FINANCIERA, OPERATIVA, JURÍDICA, AMBIENTAL Y SOCIAL AL CONTRATO CUYO OBJETO ES: "IMPLEMENTAR INTERVENCIONES EN INFRAESTRUCTURA VIAL PARA MEJORAR LAS CONDICIONES DE SEGURIDAD VIAL Y MITIGAR RIESGOS EN PUNTOS CRÍTICOS PRIORIZADOS A CARGO DEL DEPARTAMENTO DE CUNDINAMARCA
CONTRATO DE INTERVENTORÍA No.	STM-CM-010-2025
INTERVENTORÍA:	CONSORCIO INT SEGURIDAD VIAL
MUNICIPIO:	**PASCA**

REGISTRO FOTOGRÁFICO ESPESORES HÚMEDOS

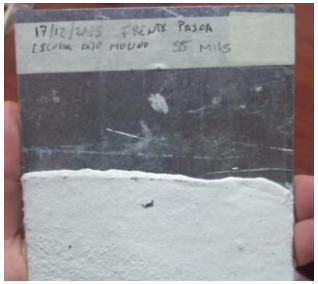
Toma de espesor en húmedo marca vial m² RESALTO
