Gobernación de Cundinamarca	**REGISTRO TOMA DE ENSAYOS ESPESOR EN SECO Y HUMEDO**
	SECRETARIA DE MOVILIDAD CONTEMPORÁNEA DE CUNDINAMARCA

CONTRATO DE OBRA No.	STM-LP-009-2025
CONTRATISTA	CONSORCIO MS
ALCANCE	REALIZAR LA GERENCIA INTEGRAL PARA LA INTERVENTORÍA TÉCNICA, ADMINISTRATIVA, FINANCIERA, OPERATIVA, JURÍDICA, AMBIENTAL Y SOCIAL AL CONTRATO CUYO OBJETO ES: "IMPLEMENTAR INTERVENCIONES EN INFRAESTRUCTURA VIAL PARA MEJORAR LAS CONDICIONES DE SEGURIDAD VIAL Y MITIGAR RIESGOS EN PUNTOS CRÍTICOS PRIORIZADOS A CARGO DEL DEPARTAMENTO DE CUNDINAMARCA
CONTRATO DE INTERVENTORÍA No.	STM-CM-010-2025
INTERVENTORÍA:	CONSORCIO INT SEGURIDAD VIAL
MUNICIPIO:	**TENJO**

REGISTRO FOTOGRÁFICO ESPESORES HÚMEDOS

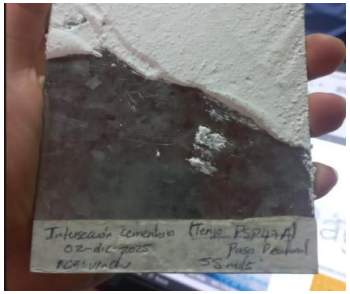
Toma de espesor en húmedo marca vial m² Paso Peatonal
