VALORACIÓN GARANTÍAS
CONDICIONES DE VÍA SEGÚN LA MATRIZ DE DURACIÓN EXIGIBLE PARA SEÑALIZACIÓN

Contrato No.	STM-LP-009-2025	**Contrato No.**	STM-LP-010-2025	**Fecha de Visita:**	15/10/2025
Contratista	Consorcio MS	**Interventoría**	Consorcio Int Seguridad Vial		
Lote	1	**Nomenclatura/vía**	Vía 40CN07/ San Bernardo – Arbeláez (I.E.D Kirpalamar)		
Municipio	Arbeláez	**Código punto**	25053_CN_03

REGISTRO DE LA VISITA DE VALORACIÓN DE LA MATRIZ DE GARANTÍAS
REGISTRO FOTOGRÁFICO

Vía 40CN07/ San Bernardo – Arbeláez (I.E.D Kirpalamar)

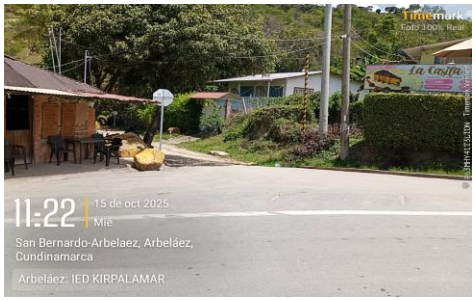
Se observa en el tramo vial que se desea intervenir una superficie de rodadura del tipo pavimento flexible en un estado bueno, al igual que la intersección que conecta con el colegio la cual es en afirmado.		Se observa la presencia de otra intersección en una zona poblada, la vía que conecta a la calzada principal es en afirmado.
Foto No. 3		**Foto No. 4**

Se observa que en el tramo vial existe la presencia de un cuerpo de agua, al igual que un puente el cual presenta una contaminación superficial considerable a causa de la vegetación circundante.
